Заключение общественной экспертизы по оценке качества построенных многоквартирных домов

1. Общие сведения		
	Дата проведения обследования	22.11.2018
1.1.	Адрес дома	Волгоградская область, Среднеахтубинский район, г.п. р.п.Средняя Ахтуба, ул. мкр. 1-й, д.30

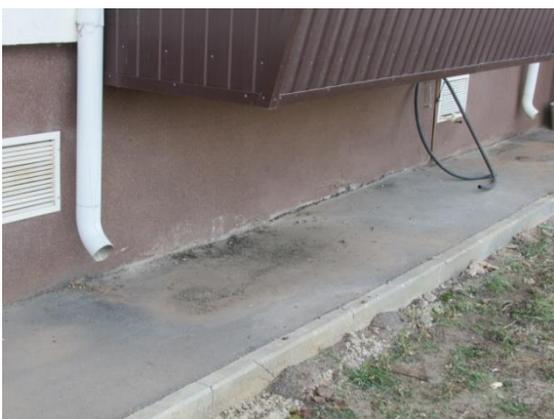
3.4.	Материал и текущее состояние отмостки	Бетонная, есть трещины (фото 5)
4. Фасад		
4.1.	Состояние наружных стен и выявленные нарушения	Удовлетворительное

Замечаний и жалоб со стороны собственников во время проведения проверки не выявлено. С входной стороны по периметру на отмостке имеются трещины (фото 5), на входной группе, расположенной по центру здания, есть существенные разрушения (фото 6)

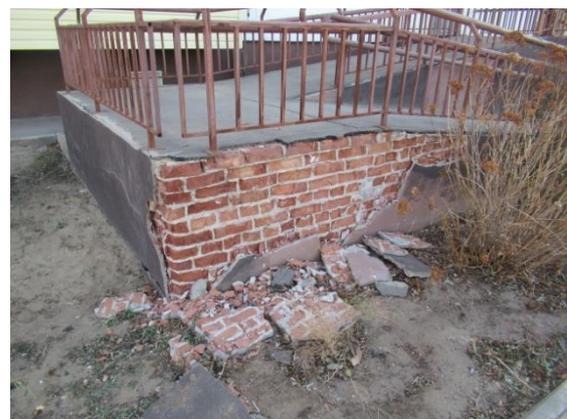
3. Фундамент		
3.1.	Наличие или отсутствие сырости в подвале	нет
3.2.	Трещины фундамента	Есть разрушения в части центральной входной группы (фото 6)
3.3.	Наличие продухов	есть
