Заключение общественной экспертизы по оценке качества построенных многоквартирных домов

1. Общие сведения		
	Дата проведения обследования	22.11.2018
1.1.	Адрес дома	Волгоградская область, Среднеахтубинский район, г.п. р.п.Средняя Ахтуба, ул. мкр. 1-й, д.51а

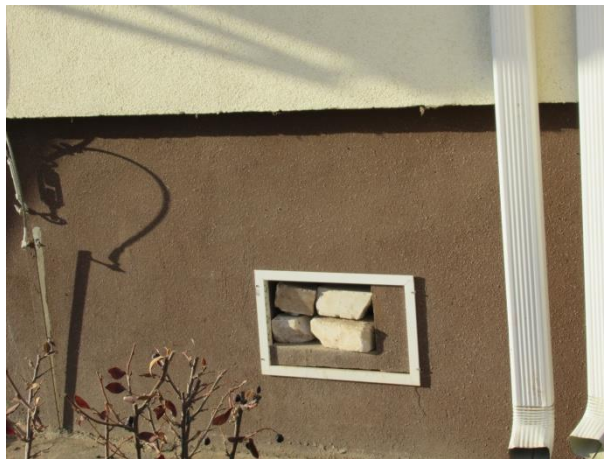
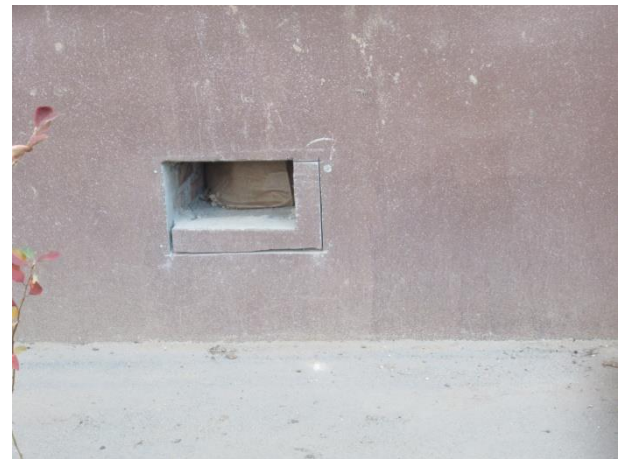
3.1.	Наличие или отсутствие сырости в подвале	нет
3.2.	Трещины фундамента	нет
3.3.	Наличие продухов	Есть, продухи заделаны досками, бумагой, кирпичами (фото 3,4)

Замечаний и жалоб со стороны собственников во время проведения проверки не выявлено. Продухи не обеспечивают вентиляцию, поскольку заделаны различными материалами (фото 3,4).
