Заключение общественной экспертизы по оценке качества построенных многоквартирных домов

1. Общие сведения		
	Дата проведения обследования	22.11.2018
1.1.	Адрес дома	Волгоградская область, Среднеахтубинский район, г.п.р.п.Средняя Ахтуба, ул. мкр. 1-й, д.57а

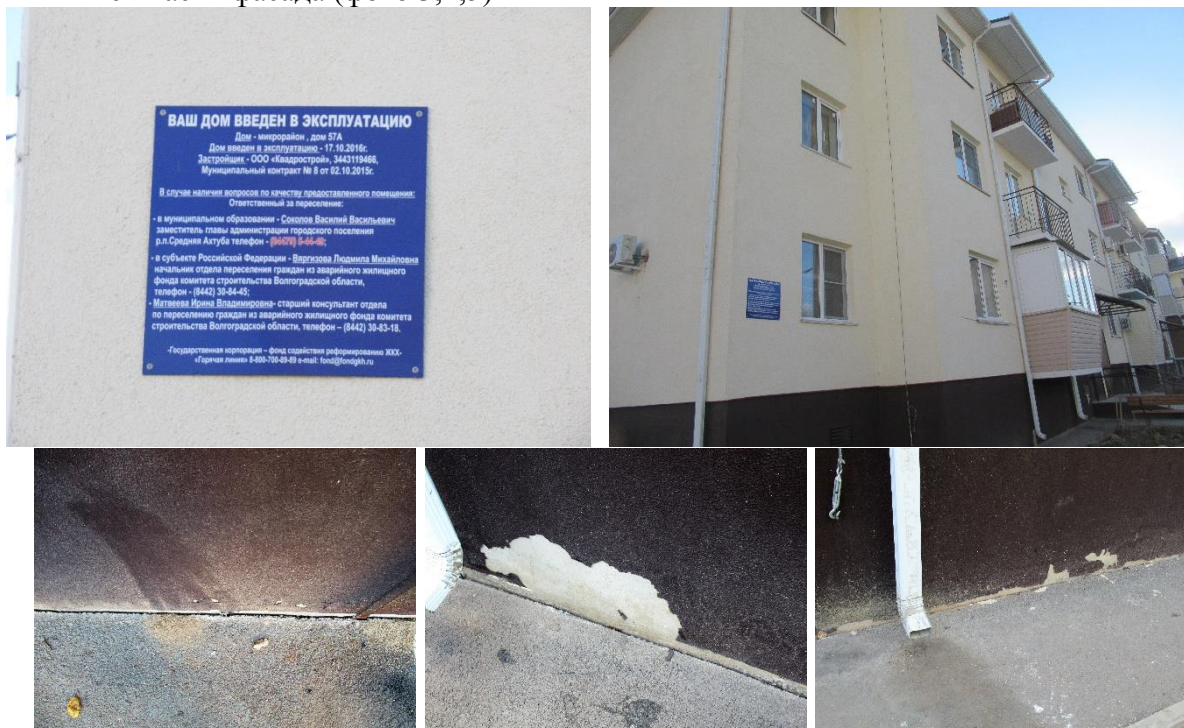
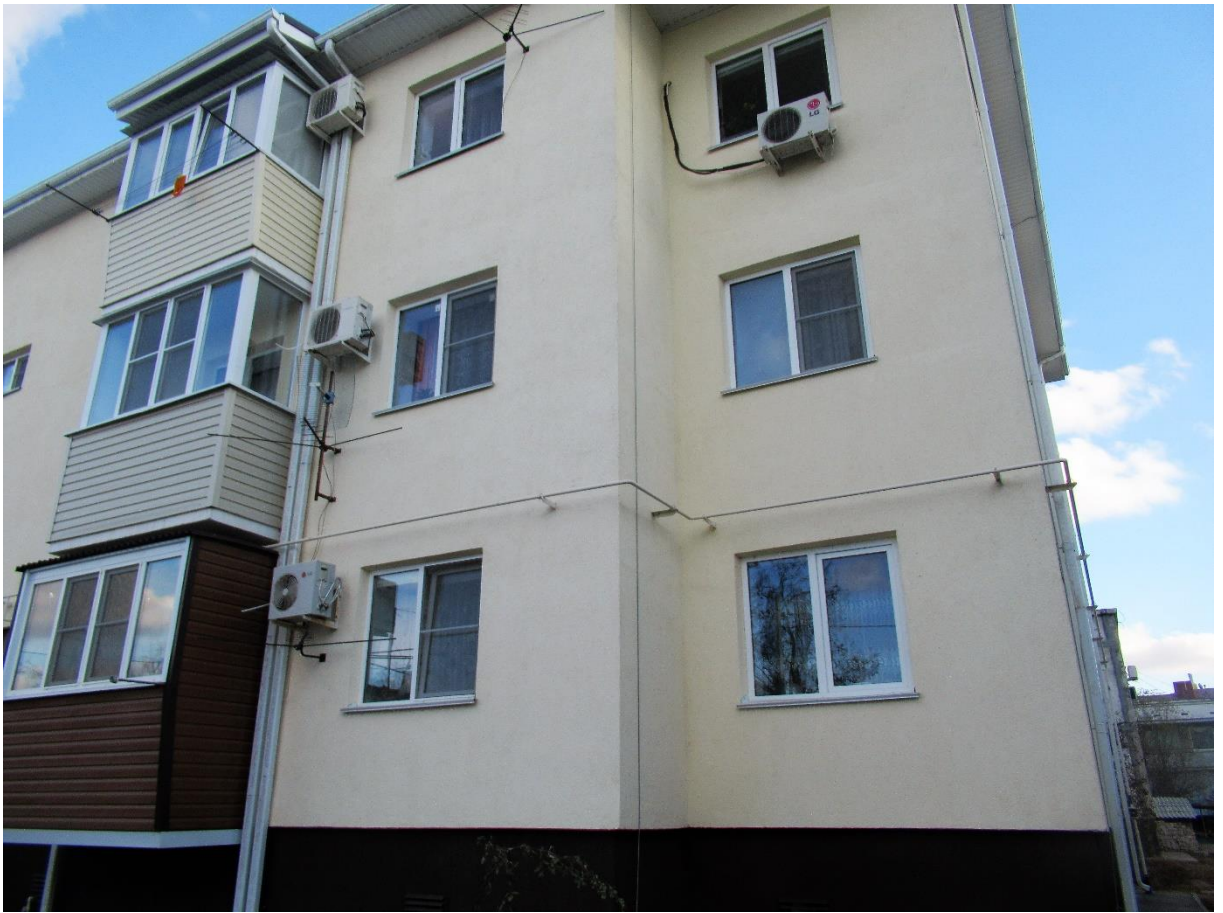
3. Фундамент		
3.1.	Наличие или отсутствие сырости в подвале	нет
3.2.	Трещины фундамента	нет
3.3.	Наличие продухов	есть
3.4.	Материал и текущее состояние отмостки	Бетонная, есть трещина вдоль фасадной части здания, есть разрушения покраски в нижней части фасада (фото 3,4,5)

Замечаний и жалоб со стороны собственников во время проведения проверки не выявлено. Есть трещина вдоль фасадной части здания, есть разрушения покраски в нижней части фасада (фото 3,4,5)
