АКТ
ОБЩЕСТВЕННОГО ЖИЛИЩНОГО КОНТРОЛЯ (ПРОВЕРКИ)
ОСМОТРА ОБЩЕГО ИМУЩЕСТВА МНОГОКВАРТИРНОГО ДОМА
№18 ПО ул. им. ДЗЕРЖИНСКОГО в г. о. г. ВОЛГОГРАД

«18» июня 2021 г.
г. о. г. Волгоград

ОБЩИЕ СВЕДЕНИЯ ПО СТРОЕНИЮ
за №18 по ул. им. ДЗЕРЖИНСКОГО, РАСПОЛОЖЕННОГО в
ТРАКТОРОЗАВОДСКОМ РАЙОНЕ г. о. г. ВОЛГОГРАД ВОЛГОГРАДСКОЙ ОБЛАСТИ
(МНОГОКВАРТИРНОМУ ЖИЛОМУ ДОМУ – ДАЛЕЕ ПО ТЕКСТУ «МКД»)

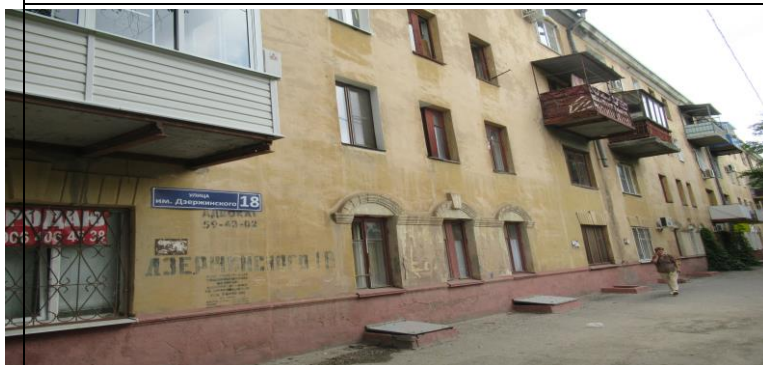
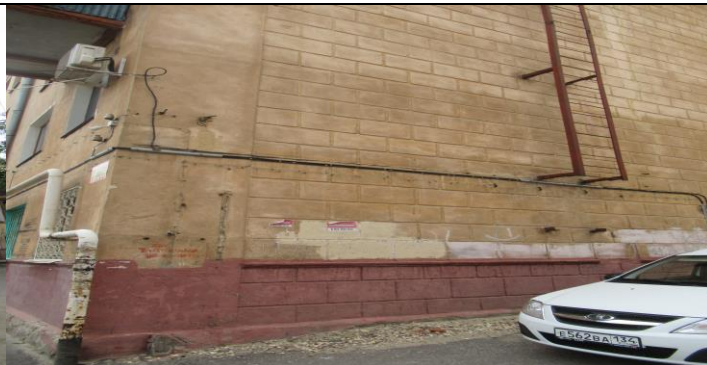
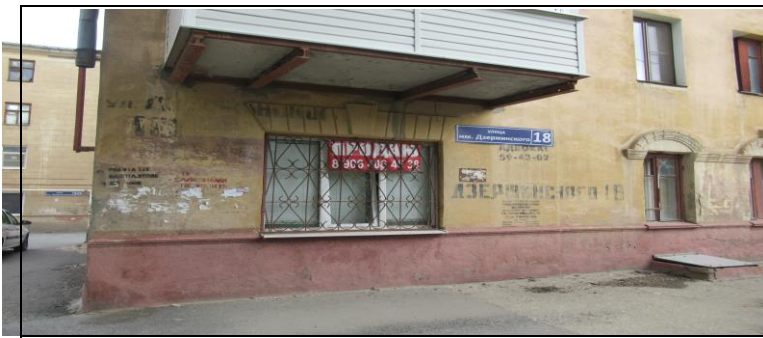
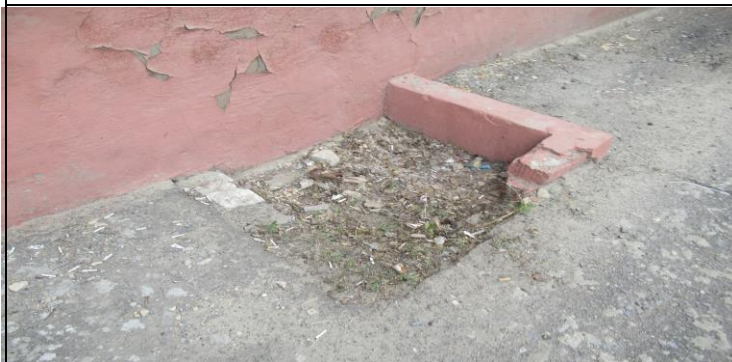
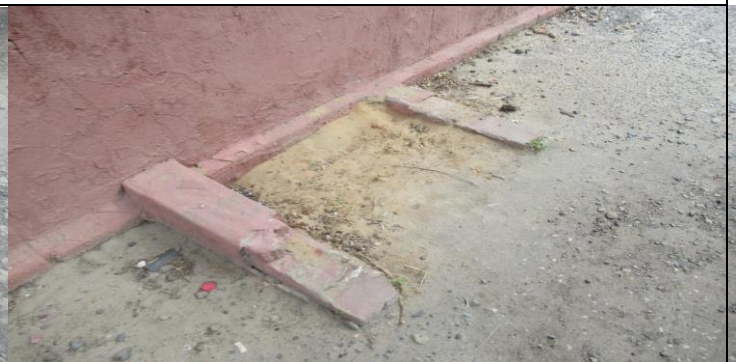
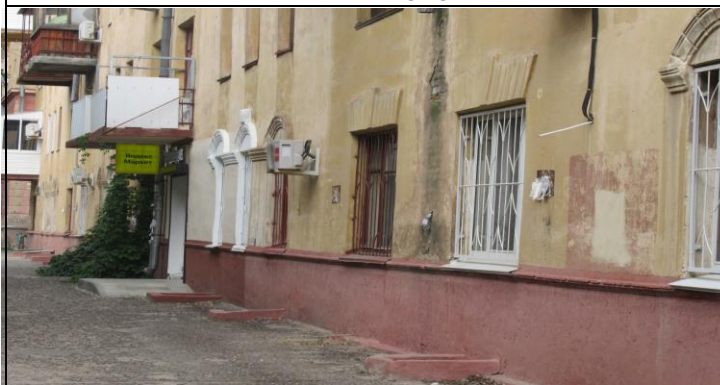
1.	ФАСАД ЗДАНИЯ МКД	<p>Видимых повреждений несущих конструкций не обнаружено в некоторых местах наблюдается разрушение элементов конструкции, из-за ненадлежащей эксплуатации (содержания) данных элементов, при это как видно на фотографиях отсутствие участка системы организованного наружного водоотвода (часть звена), что приводит к ведет к разрушению верхнего слоя штукатурки при выпадении осадков.</p> <p>Предусмотренные при строительстве здания световые приемки разрушены приемков вдоль по периметру главного фасада здания части МКД (завалены землей и вовсе заглушены). Также на лицевой стороне видна незаконная реконструкция (переустройство и перепланировку - надстройка козырька, размещение дополнительной конструкции - вывески и сделанный выход на внешнюю/лицевую сторону МКД) одним из собственников помещения (решение собрание собственников отсутствует на реконструкцию (переустройство и перепланировку) и использовании данного объекта под коммерческую деятельность).</p>	<p>УО необходимо восстановить герметичность системы организованного водоотвода, восстановить приямки (очистить от земли и растительности, мусора), операторам телекоммуникационной сети интернет/телевидения и оптоволокна направить претензии о порче общего имущества и необходимости проведения работ по восстановлению части элементов конструкции в надлежащее техническое и эксплуатационное состояние.</p> <p>Отчет ООО «Арх Проект Групп» о ненадлежащем -аварийном состоянии по данному объекту имущества.</p>

В данном МКД отсутствует естественная приточная вентиляция, а также приямки, что ухудшает состояние в целом МКД и поддерживать в надлежащем состоянии общее имущество в МКД затруднительно, что выражается высоким износом инженерных коммуникаций в целом, - УО необходимо восстановить приямки, восстановить звенья ливневых стоков и принять меры по устранению всех перечисленных в акте недостатков

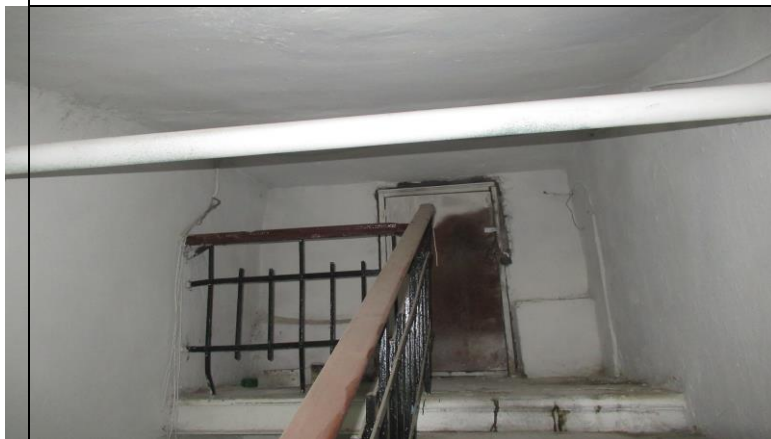
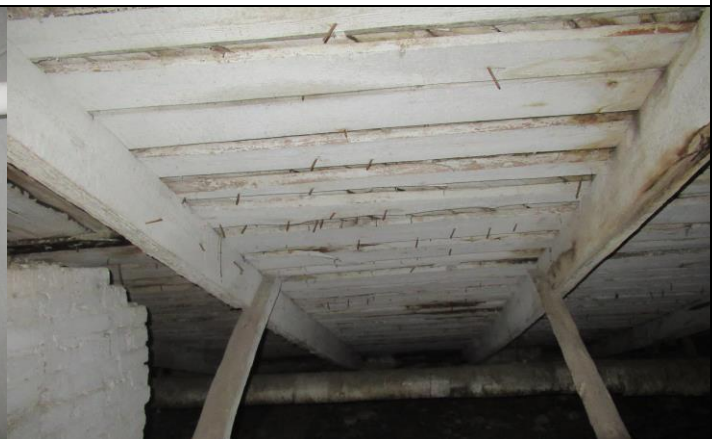
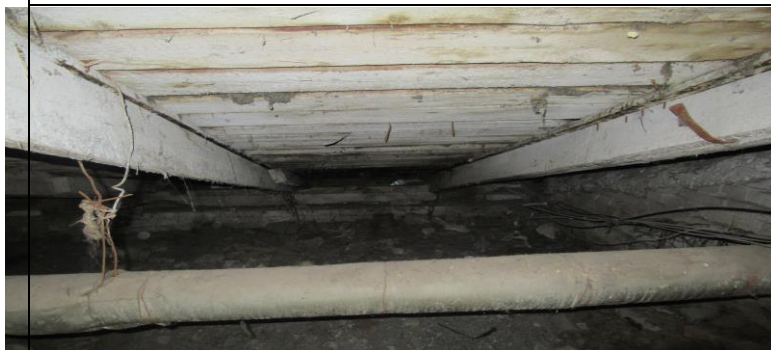
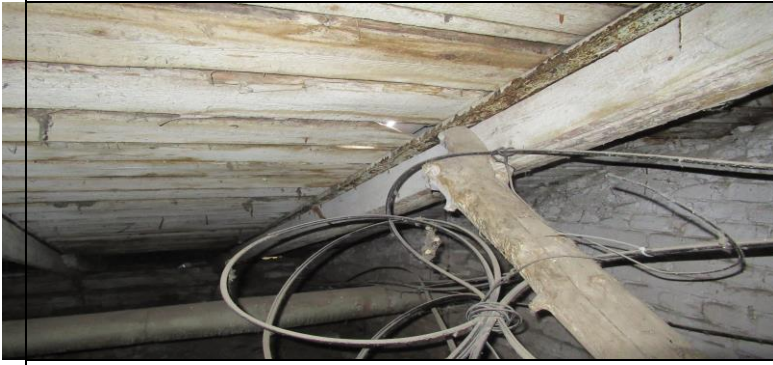
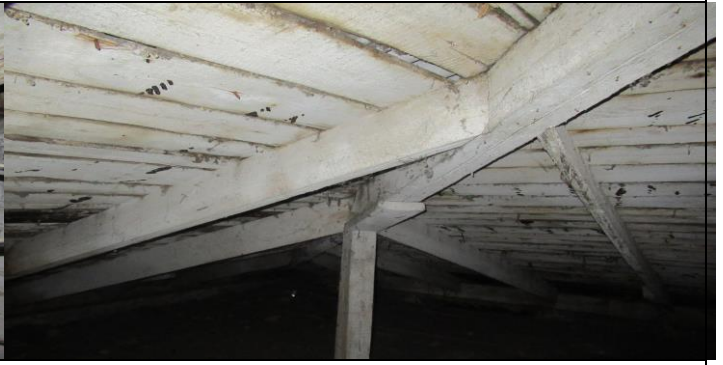
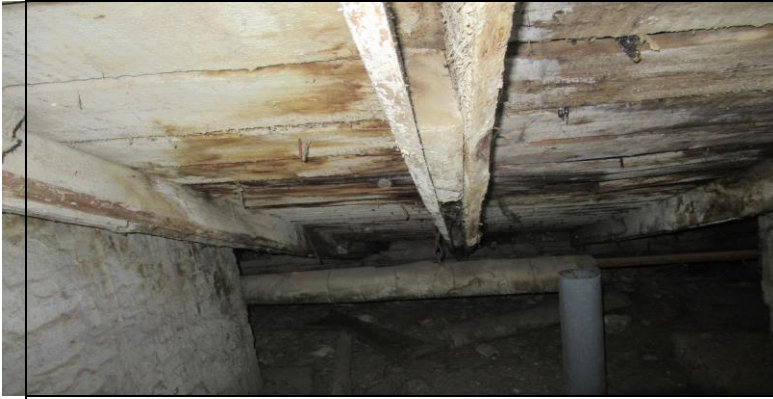
2.	ЧЕРДАЧНОЕ ПОМЕЩЕНИЕ	<p>На момент осмотра чердак находится в надлежащем санитарно-техническом состоянии, сухой, балки элементов крыши в надлежащем состоянии, которые обработаны противопожарным составом, но из-за ненадлежащей эксплуатации (содержания) в некоторых местах видны следы от протекания кровельного покрытия из-за чего часть элементов крыши требуют замены, но при этом повреждение данных конструкции составляет менее 2% от общего объема и после проведения работ по ремонту и замене поврежденных участков или укреплению могут далее эксплуатироваться.</p>	<p>УО необходимо проведения профилактических мероприятий ввиду того, что износ некоторых элементов конструкций составляет менее 2%, то необходимо в рамках обязательств, предусмотренных договором управления, в рамках производства работ по содержанию и ремонту общего имущества МКД выполнить восстановительные работы в части данных элементов конструкции и недопущению разрушению остальных элементов конструкции чердака.</p> <p>Отчет ООО «Арх Проект Групп» о аварийном состоянии конструкции.</p>

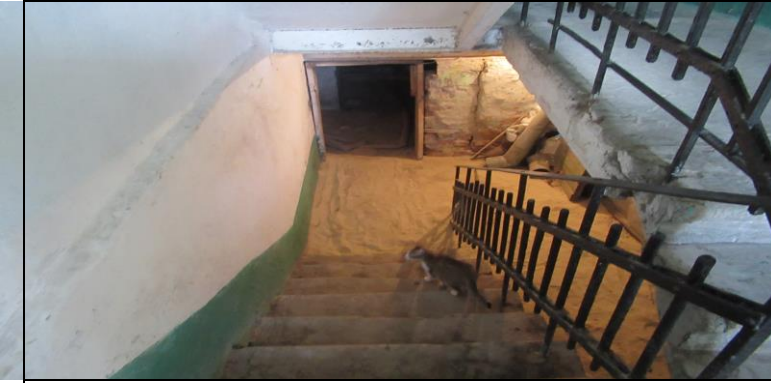
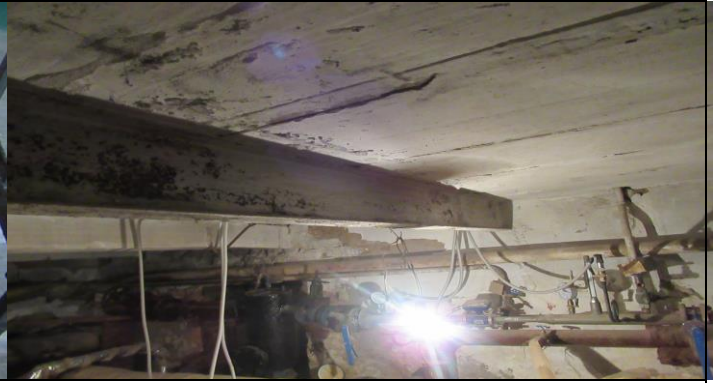
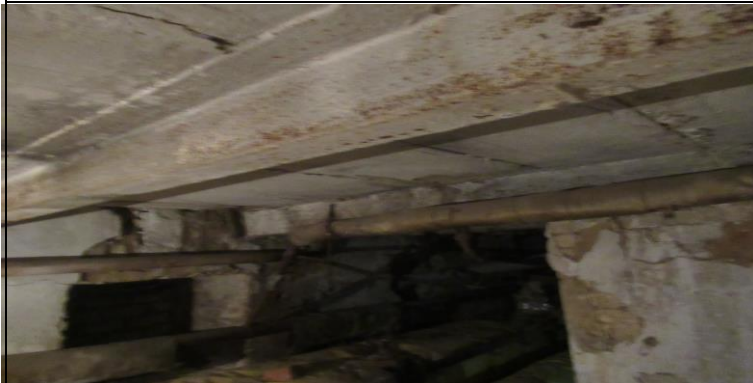
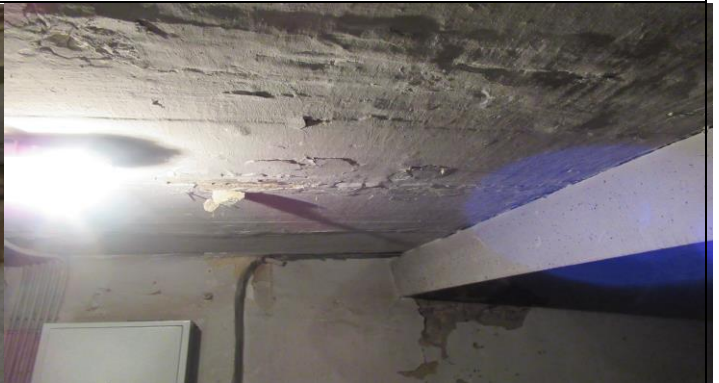
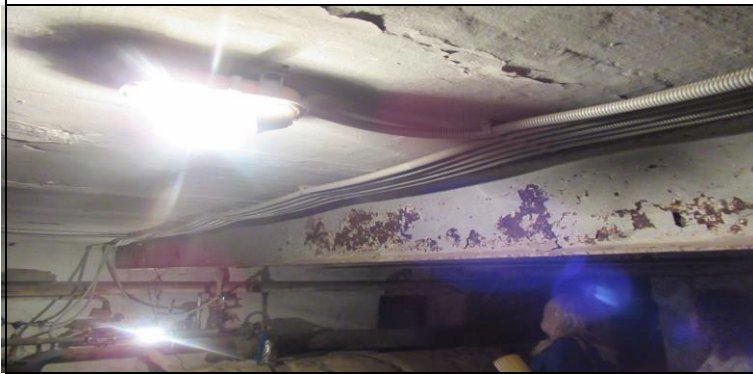
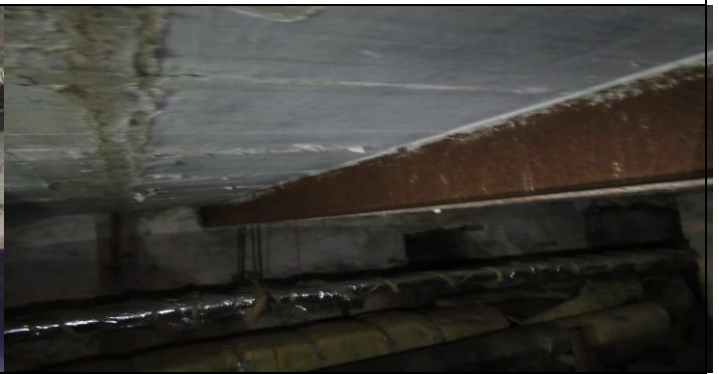
3.	ПОДВАЛЬНОЕ ПОМЕЩЕНИЕ	<p>Наблюдаются последствия механического повреждения и следы физического воздействия на строительные конструкции, порча общего имущества МКД, а именно ввиду того, что доступ в подвальное помещение не ограничен, видно, что перекрытие между подвалом и помещениями первого этажа повреждено именно в результате физического воздействия, т.е. умышленный ущерб, а под нежилым помещением, видны следы реконструкции (переустройство и перепланировку), более того видны деревянные подпорки и заливка произведена бетонной смесью, т.е. фактически нежилое помещение произвело реконструкцию(переустройство и перепланировку), что привело к дополнительной нагрузке на фундамент, тем самым верхнее перекрытие деревянное, стало бетонным и деревянные подпорки его поддерживают. Следы физического воздействия видны по всему подвальному помещению, при этом данные подлежат восстановлению. Из-за отсутствия естественной вентиляции и замуровывание прямков, происходит постоянное увлажнение конструкций и инженерных сетей, что приводит данные элементы в непригодность для дальнейшей эксплуатации.</p>	<p>УО, стоит обратить внимание, закрыть и оснастить запорными устройствами подвальное помещение, ограничить доступ посторонних лиц в подвальное помещение, провести полное обследование над нежилым помещением, на предмет незаконной реконструкции (переустройство и перепланировку) верхней плиты/потолка в подвальном помещении над нежилым помещением, на предмет наличия проекта, разрешения администрации на проведение данного вида работ, согласие собственников МКД на проведения данной реконструкции и введение данной реконструкции в эксплуатацию. В соответствии СП 54.13330.2016 «Здания жилые многоквартирные» СНиП 31-01-2003 от 04.06.2017г. ОКС91.040.30 и в соответствии с главой 4 ЖК РФ Инспекции государственного жилищного надзора Волгоградской области совместно Управление «Жилищной инспекции Волгограда», необходимо проверить законность проведение работ собственником нежилого помещения на реконструкцию (переустройство/перепланировку). Отчет ООО «Арх Проект Групп» ненадлежащий по данному объекту имущества.</p>

Учитывая, что было выявлены нежилые помещения нежилое помещение, где была проведена реконструкция (переустройство/перепланировка), в том числе и в подвальном помещении, без согласования на общем собрании собственников помещений и решения органа местного самоуправления, также данный объект не введен в эксплуатацию - обращаем внимание Инспекцию государственного жилищного надзора Волгоградской области и Управления «Жилищной инспекции Волгограда» на необходимости принятия мер, предусмотренных действующим законодательством и проведения соответствующих контрольно-надзорных мероприятий.

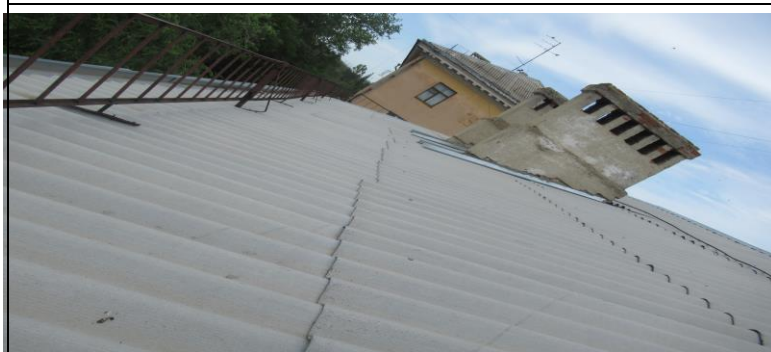
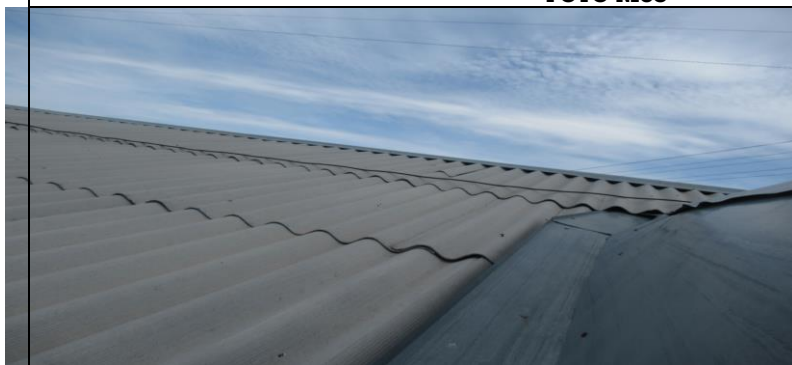
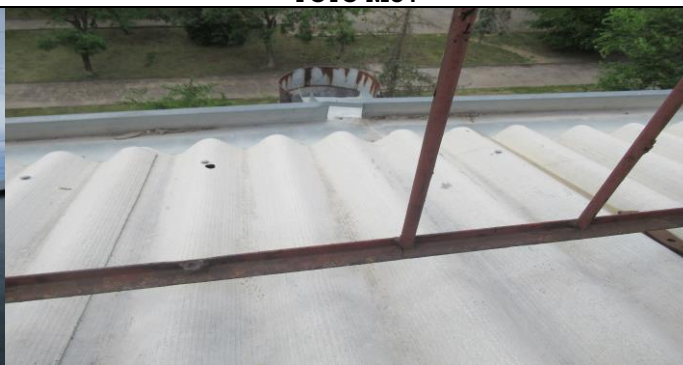
№ п/п	НАИМЕНОВАНИЕ КОНСТРУКЦИЙ, ОБОРУДОВАНИЯ, ЭЛЕМЕНТОВ ОБЩЕГО ИМУЩЕСТВА	ОЦЕНКА СОСТОЯНИЯ ИЛИ КРАТКОЕ ОПИСАНИЕ ДЕФЕКТОВ И ПРИЧИН ЕГО ВОЗНИКНОВЕНИЯ С УКАЗАНИЕМ ОБЪЕМА И МЕСТА ДЕФЕКТА	МЕРОПРИЯТИЯ, НЕОБХОДИМЫЕ ДЛЯ УСТРАНЕНИЯ ВЫЯВЛЕННЫХ НЕДОСТАТКОВ
4.	КРОВЛЯ	Видимых повреждений не выявлено, были проведены работы на кровельном покрытии, действует постгарантийный срок	УО необходимо обратить внимание, на неравномерное прилегание кровельного покрытия к лагам на крыше и в некоторых местах видны сквозные отверстия, которые необходимо в период профилактических мероприятий заделать. Отчет ООО «Арх Проект Групп» ненадлежащий по данному объекту имущества.

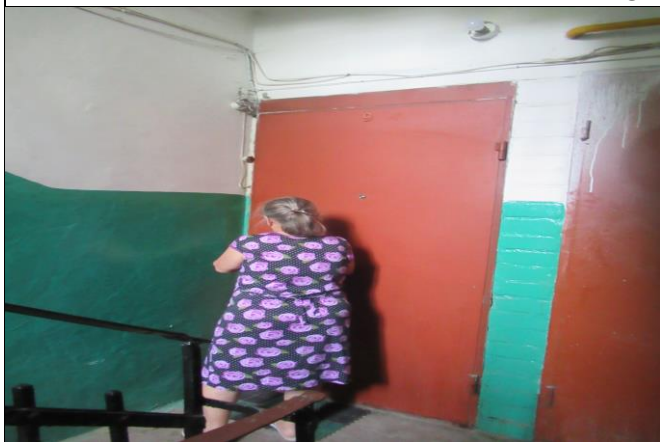
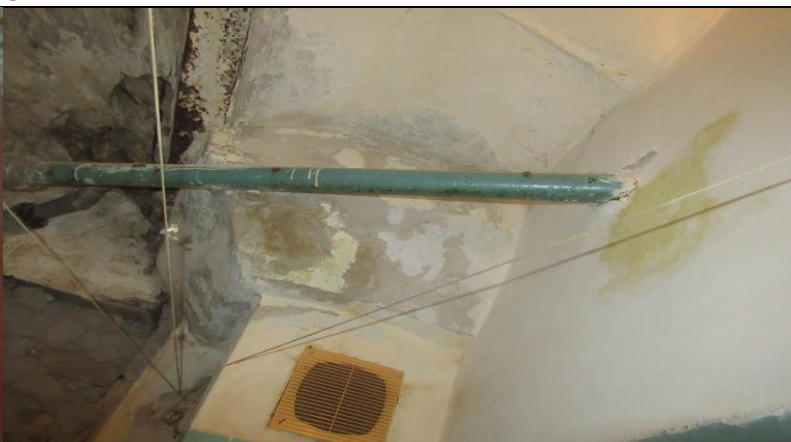
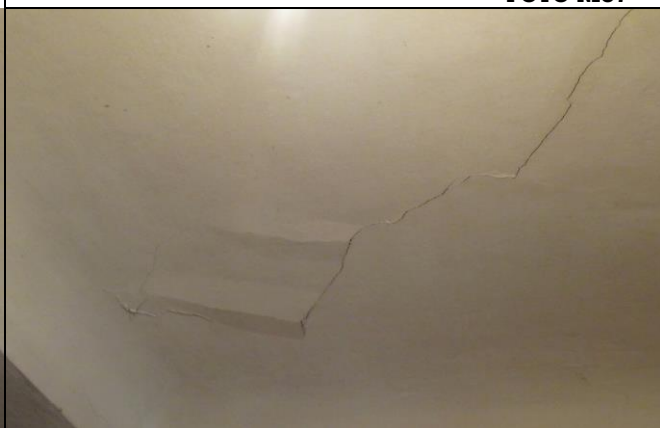
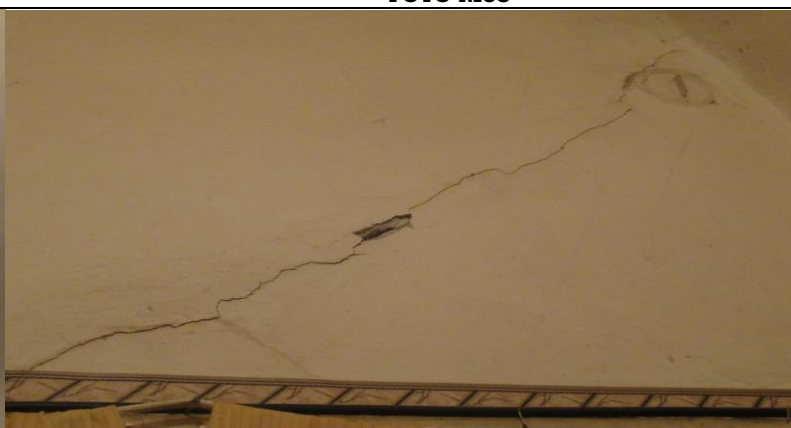
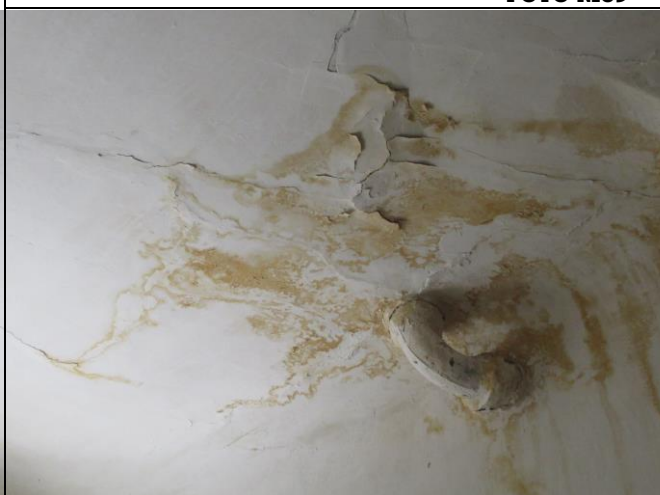
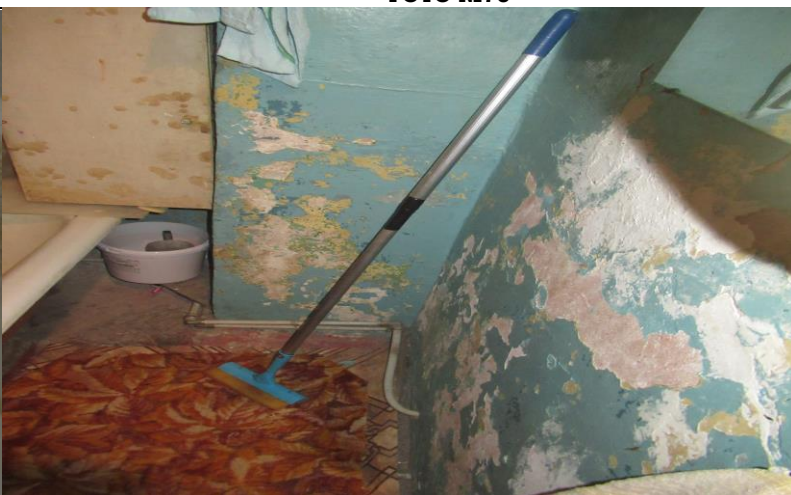
5.	ЖИЛОЕ ПОМЕЩЕНИЕ №9	На потолке в коридоре, в зале, ванне видны трещины, а также старые пятна желтого цвета, а также отсутствие надлежащей вытяжки, приводит к повышенной влажности стен, и обрушение части конструкции в ванной комнате и износ инженерных сетей.	Собственнику помещения необходимо обратиться в УО с целью обследования ею или через уполномоченную организацию наличия вентиляции и в случае необходимости УО провести работы по прочистке вентиляционный канала. Также, УО стоит обратить внимание на наличие конденсата в некоторых местах помещения из-за проблем с вентиляционным каналом и отсутствие надлежащей вытяжки. Состояние инженерных систем общего пользования и пятна в месте расположения которых по размеру имеют ярко выраженного желтого цвета из-за причин износа инженерной системы в МКД и возможного осадков из-за

ненадлежащего состояния ливневого стока.
 Данные виды работ могут быть УО проведены за счет средств содержания и управления МКД.
 Отчет ООО «Арх Проект Групп» ненадлежащий по данному объекту имущества.

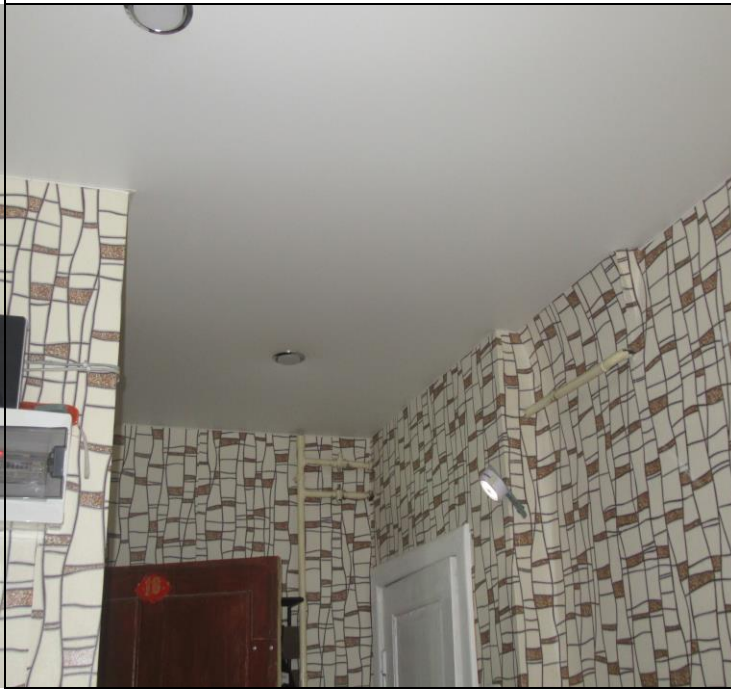
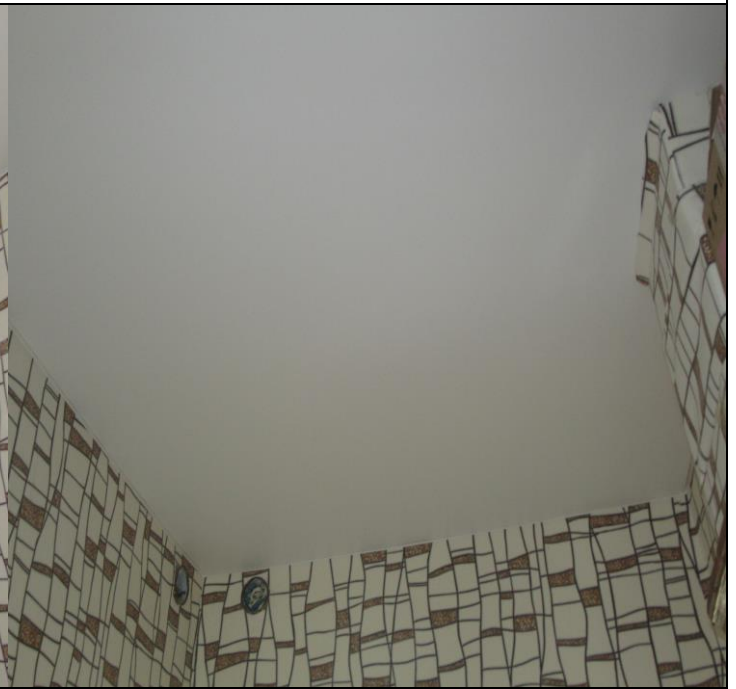
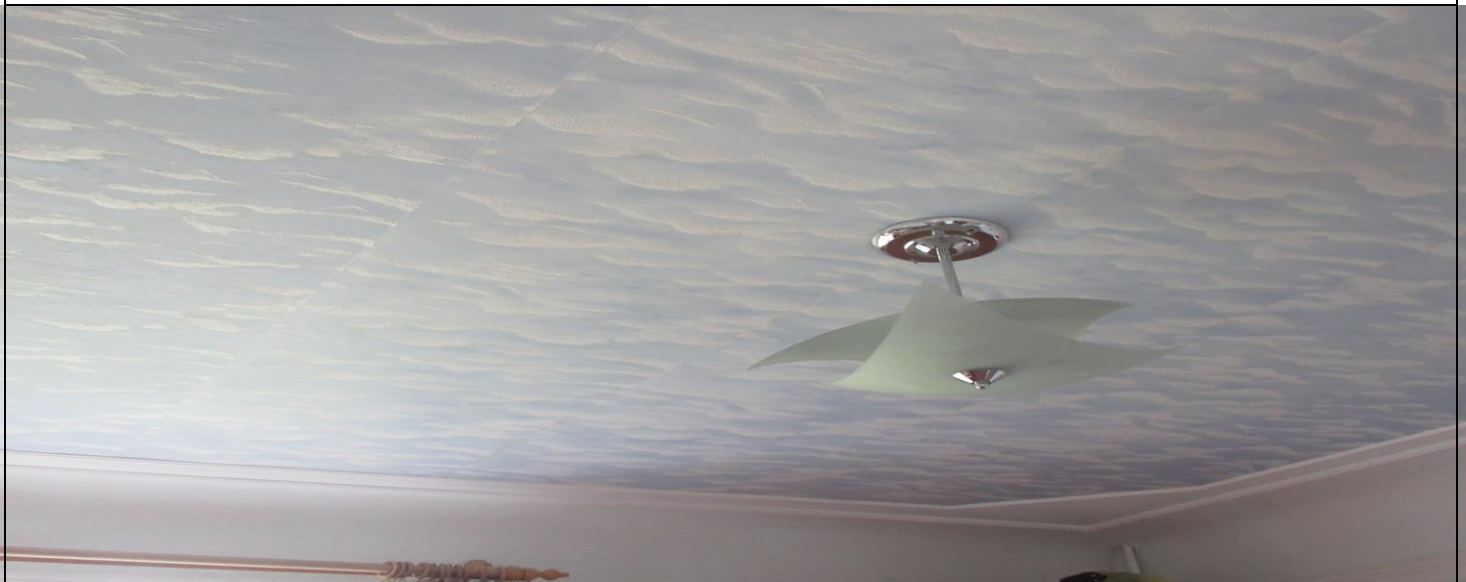
Видимых повреждений не выявлено

В комнатах зале и маленькой комнате, а также в коридоре потолки натяжные, следов обрушения или желтые пятна не установлены.
 Отчет ООО «Арх Проект Групп» ненадлежащий по данному объекту имущества.

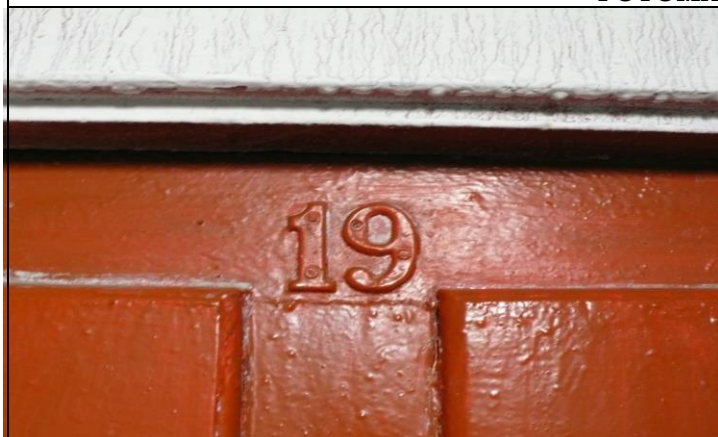
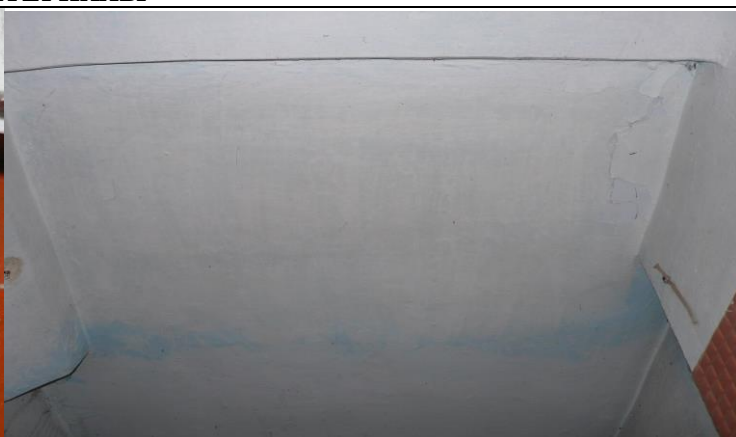
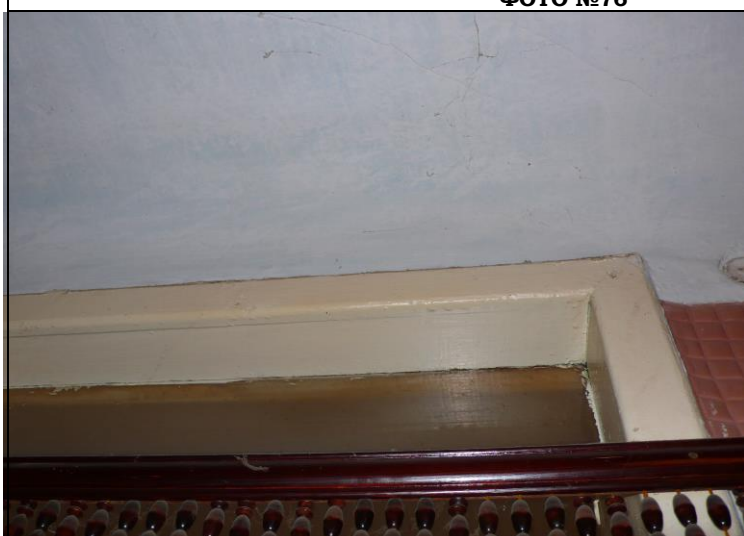
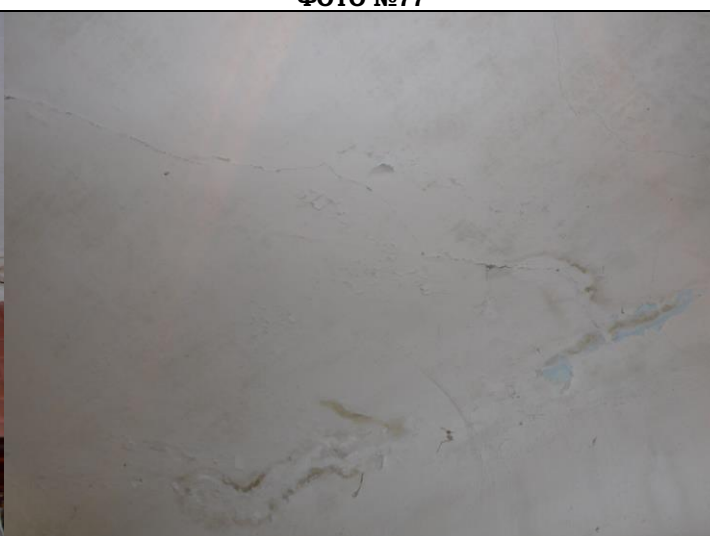
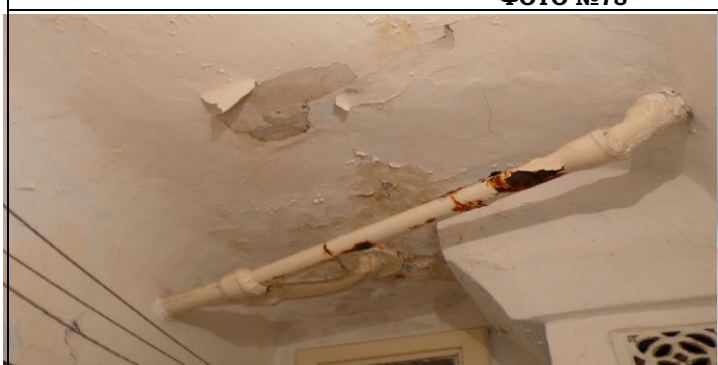
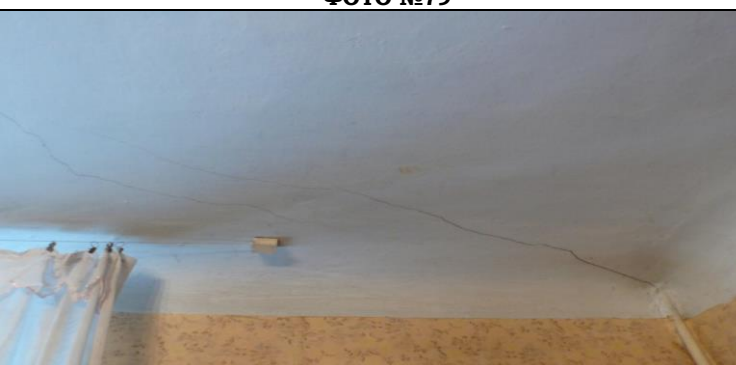
<p>6.</p>	<p>ЖИЛОЕ ПОМЕЩЕНИЕ №19</p>	<p>Видимых повреждений не выявлено</p>	<p>Собственнику помещения необходимо обратиться в УО с целью обследования ею или через уполномоченную организацию наличия вентиляции и в случае необходимости УО провести работы по прочистке вентиляционный канала. Также, УО стоит обратить внимание на наличие конденсата в некоторых местах помещения из-за проблем с вентиляционным каналом и отсутствие надлежащей вытяжки. Состояние инженерных систем общего пользования и пятна в месте расположения которых по размеру имеют ярко выраженного желтого цвета из-за причин износа инженерной системы в МКД и возможного осадков из-за ненадлежащего состояния ливневого стока.</p>
-----------	------------------------------------	--	--

Данные виды работ могут быть УО
проведены за счет средств
содержания и управления МКД.
Отчет ООО «Арх Проект Групп»
ненадежный по данному объекту
имущества.
