**АКТ**  
**общественного жилищного контроля (проверки)**  
**многоквартирного дома № 35 по ул. Рабоче-Крестьянская в г. Волгограде.**

«28» января 2022 года

**Цель мероприятия общественного жилищного контроля:** оперативный общественный жилищный контроль (проверка) для рассмотрения доводов обращения ненадлежащем санитарно-техническом состоянии конструкций кровли и кровельного покрытия над помещениями квартиры, а именно – осмотр помещений квартиры, чердачного помещения и кровли многоквартирного дома. При проведении проверки проводилась фотосъемка: фотоаппаратом: CANON SX620HS версия: PSSX620HS(WHE) номер сборки: 433061010089, серийный номер: 1074C002[AA] 201703 (фотографии, подтверждающие наличие дефектов размещены в акте, полный комплект фотоматериалов можно получить, обратившись E-mail: [roi-34@yandex.ru](mailto:roi-34@yandex.ru)).

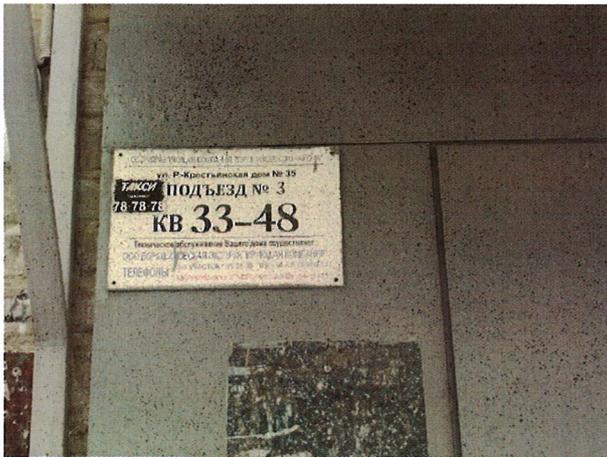
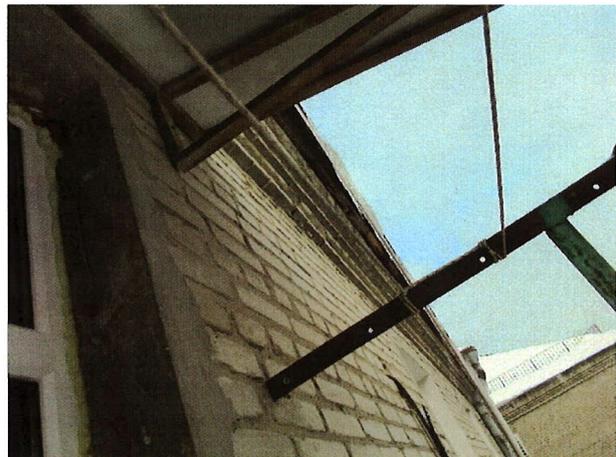
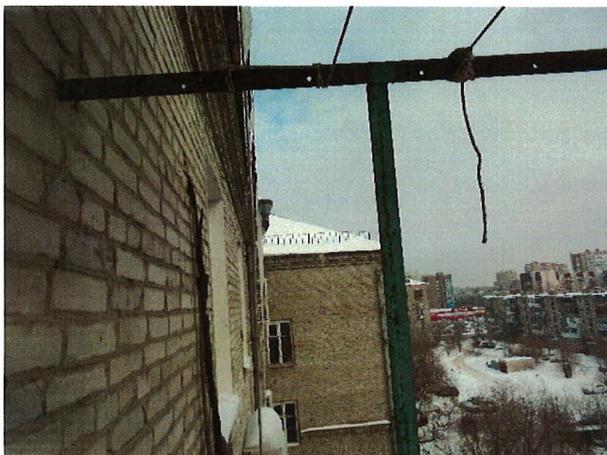
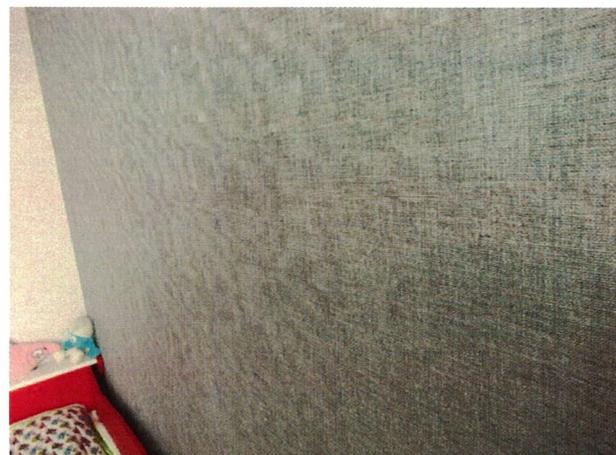
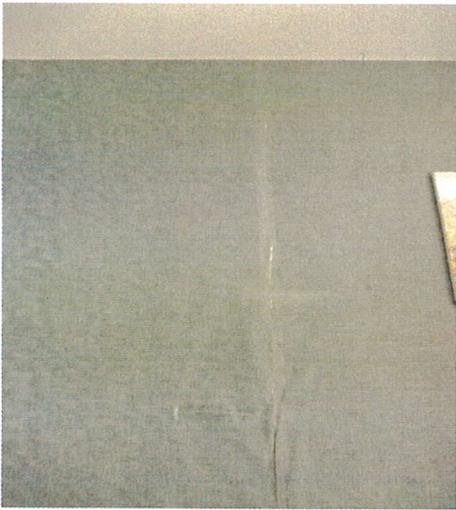
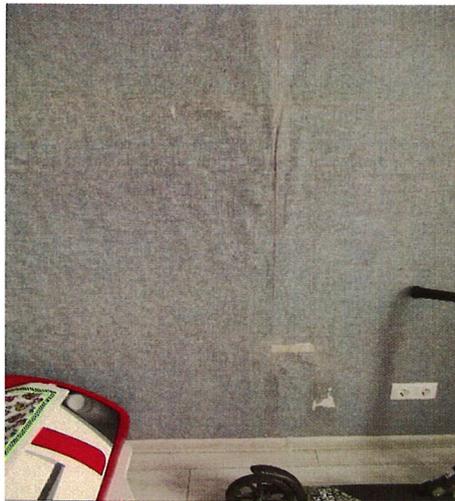
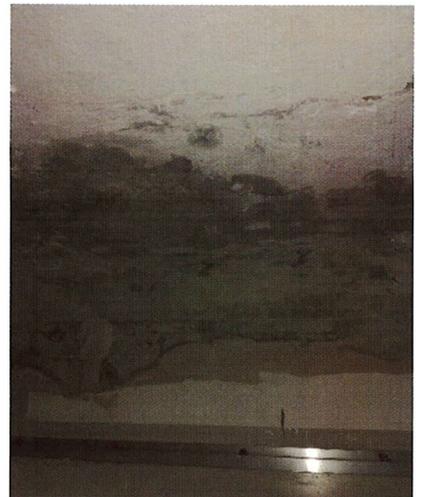
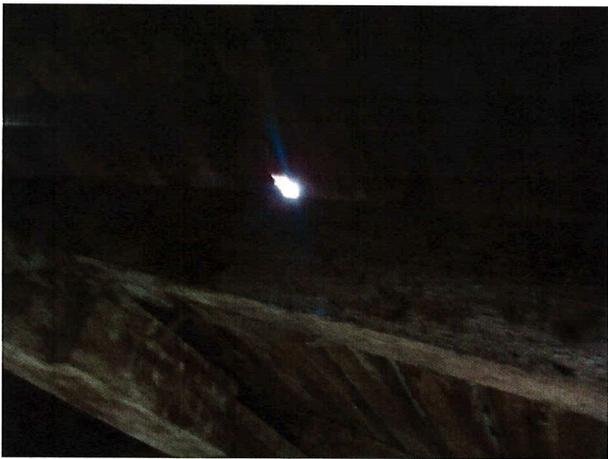
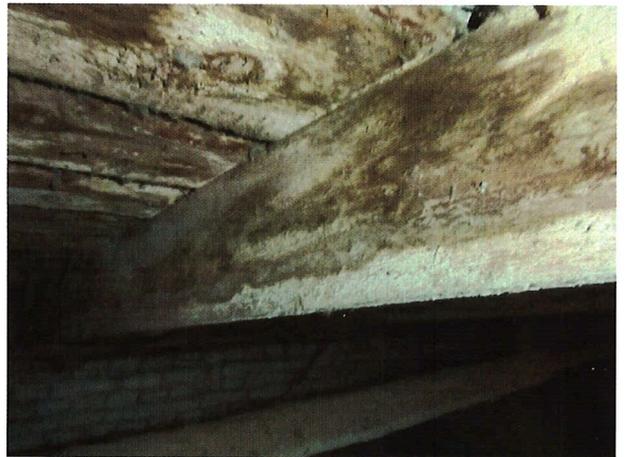
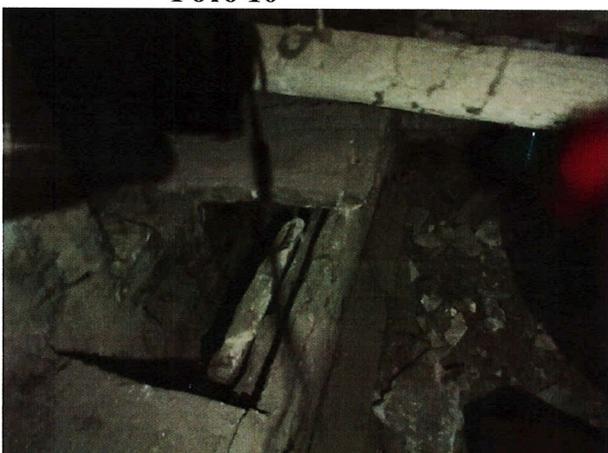
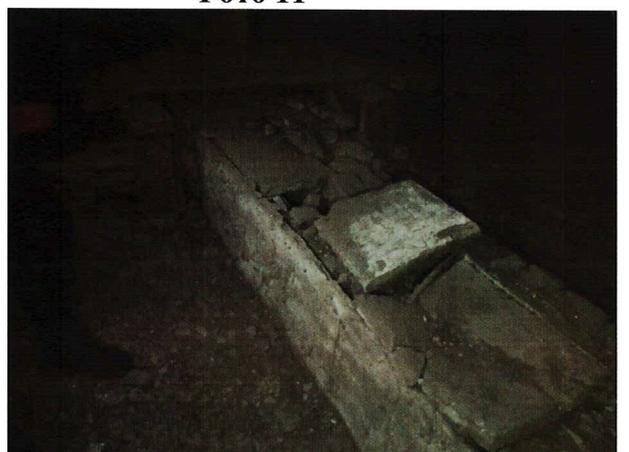
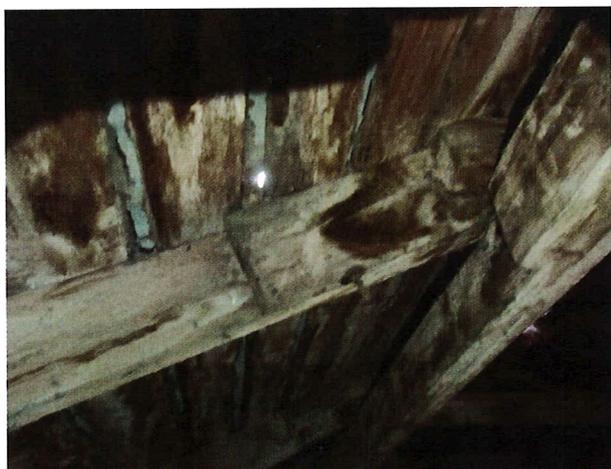
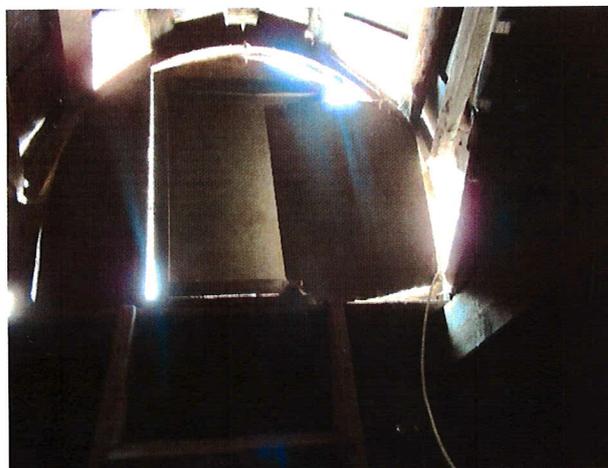
№ п/п	Наименование обследуемых объектов: конструкции, оборудование, элементы общего имущества и т.д.	Оценка состояния или краткое описание дефектов с указанием объема и места дефекта, результаты проведенных осмотров и замеров.	Мероприятия, необходимые для устранения выявленных недостатков
1.	Помещения квартиры № 48, расположенной на 5 этаже 5-этажного многоквартирного	На момент проверки, при нулевой температуре наружного воздуха и наличии снежного покрова более 20 см., в том числе на кровле многоквартирного дома, обследование кровли не проводилось. Наблюдаются наличие сосулек и наледи на свесах здания, в том числе в месте	ООО "УК ВОРОШИЛОВСКОГО РАЙОНА" в сроки, предусмотренные нормативными документами и

№ п/п	Наименование обследуемых объектов: конструкции, оборудование, элементы общего имущества и т.д.	Оценка состояния или краткое описание дефектов с указанием объема и места дефекта, результаты проведенных осмотров и замеров.	Мероприятия, необходимые для устранения выявленных недостатков
	<p>дома, кровля здания, чердачное помещение.</p>	<p>расположения квартиры заявителя, наблюдается обледенение водоприемной воронки системы организованного наружного водоотвода в месте расположения квартиры заявителя. Представитель организации осуществляющей работы по эксплуатации и текущему ремонту общего имущества многоквартирного дома представил устную информацию о наличии графика и выполнения работ, в соответствии с ним, по удалению сосулек и наледи.</p> <p>В помещениях квартиры наблюдается отслоение обоев на стенах помещений квартиры, в местах происходивших протечек, затечные пятна на потолке и стенах (в пространстве между потолком и натяжным потолком).</p> <p>Заявителем представлены фотоматериалы и видеоматериалы и даны пояснения, что протечки кровли и затопление помещений принадлежащей ему квартиры происходит при обильных осадках и таянии снега.</p> <p>При осмотре чердачного помещения, в частности состояния конструктивных элементов крыши и кровельного покрытия в пределах расположения квартиры № 48, выявлено наличие отверстий в кровельном покрытии и отсутствие его герметичности. Слуховое окно кровли над подъездом, в котором расположена квартира № 48 – не имеет створок и остекления, забито подручными материалами. В месте расположения стропильной системы и ее опирания на наружную стену здания - наблюдается наличие протечек покрытия и увлажнения деревянных конструктивных элементов, вследствие ненадлежащего состояния кровельного покрытия. Наблюдается разрушение системы бортов вентиляционной системы здания, отнесенных к составу общего имущества собственников.</p> <p>В ходе оперативной проверки представитель ООО "ЭКВР" устно проинформировал членов комиссии и собственника квартиры о готовности к проведению ремонта кровли над помещениями квартиры, после завершения таяния снега и при положительной температуре наружного воздуха.</p> <p>Членами комиссии заявителю даны подробные разъяснения о его правах в части соблюдения сторонами договора управления требований жилищного законодательства и законодательства о защите прав потребителей, возможностях</p>	<p>заключенным договором управления, разработать и провести мероприятия по ремонту кровельного покрытия, конструктивных элементов крыши здания, слухового окна, вентиляционной системы в чердачном помещении.</p> <p>После выполнения необходимых ремонтных работ общего имущества, в установленном действующим законодательством порядке урегулировать вопрос по ликвидации последствий затоплений и возмещению нанесенного частной собственности ущерба.</p>

№ п/п	Наименование обследуемых объектов: конструкция, оборудование, элементы общего имущества и т.д.	Оценка состояния или краткое описание дефектов с указанием объема и места дефекта, результаты проведенных осмотров и замеров.	Мероприятия, необходимые для устранения выявленных недостатков
		использования системы ГИС ЖКХ при взаимоотношениях с лицензированной управляющей организацией. (см. фото №№ 1,2,3,4,5,6,7,8,9,10,11,12,13,14,15)

Выявленные в ходе оперативного общественного жилищного контроля (проверки) факты требуют разработки мероприятий и выполнения работ и мероприятий ООО "УК ВОРОШИЛОВСКОГО РАЙОНА» по ремонту конструктивных элементов крыши здания, кровельного покрытия, вентиляционной системы здания, а также выполнения мероприятий по устранению сосулек и наледей со свесов здания.
