**АКТ**  
**ОСМОТРА САНИТАРНО-ТЕХНИЧЕСКОГО СОСТОЯНИЯ**  
**ОБЩЕГО ИМУЩЕСТВА**  
**МНОГОКВАРТИРНОГО ЖИЛОГО ДОМА**  
(учебный акт общественного жилищного контроля (проверки)  
многоквартирного дома)

Дата: 05.12.2022.

Наименование населенного пункта г. Волгоград, Дзержинский район  
Улица, № дома 51-й Гвардейской Дивизии, дом 21  
Организация, осуществляющая управление ТСН «ГВАРДЕЙСКИЙ»

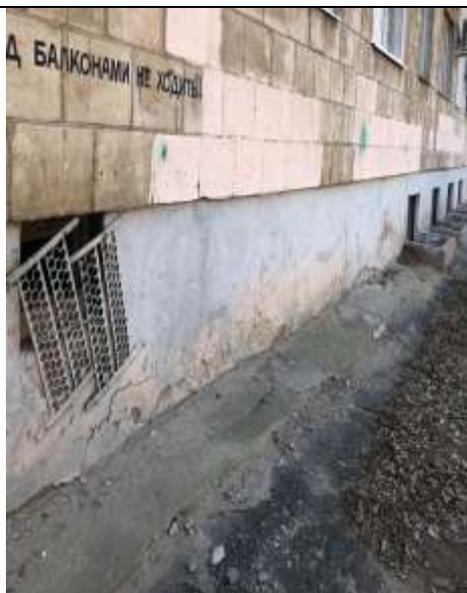
ФОТО№5

№ п/п	Наименование конструкций, оборудования и элементов благоустройства	Оценка состояния или краткое описание санитарно-технического состояния, при выявлении дефекта его описание, с указанием объема и места дефекта	Нарушение нормативов, пунктов договора
1..	Козырьки над входом в подъезд и входные группы	В удовлетворительном состоянии. Фото№1	-
2.	Фасад здания, балконы, система водоотвода	Глубокая трещина в фасаде и отпадение штукатурки местами, выветривание швов. Ширина трещины 1,5мм. Фото№2 Балконы и водоотвод в удовлетворительном состоянии. Фото№3,4	4.2.3.2. 4.2.1.18.
3.	Отмостка, цоколь здания	Деформация и изменение угла наклона; Отрыв отмостки от наружных стен здания на отдельных участках. Ширина отрыва 1,5мм; Трещины в цокольной части здания. Ширина	4.1.6. 4.1.7. 4.1.1.

трещины 1,5мм. Фото№5	
4.	ПОДЪЕЗДЫ лестничные клетки и площадки Лестничные марши и ограждения Оконные заполнения, подоконники Полы Стены и потолки	Выбоины и сколы местами в ступенях; Фото№ 6 Отдельные повреждения перил; Фото№7 Значительные трещины окон в местах сопряжения коробок со стенами, возникновение на откосах плесени; Фото№8 Полы в удовлетворительном состоянии; Фото№6 Глубокие трещины в стенах и отпадение штукатурки местами. Ширина трещины 5 см; Фото№9 Разрушение отделочного слоя потолка, следы протечек. Фото№10	4.8.4. 4.8.13. 4.8.6. 4.7.7. 3.2.8.

По результатам обследования рекомендовано ООО «УО ПОКРОВЪ» разработать план мероприятий по устранению выявленных недостатков с указанием сроков проведения необходимых работ: ремонт штукатурки или расшивка швов, очистка фасадов. Заделка отбитых мест, ремонт перил. Ремонт или замена изношенных металлических ограждений на крышах. Согласовать обозначенный план с представителями ТСН и проинформировать Региональную общественную инспекцию.

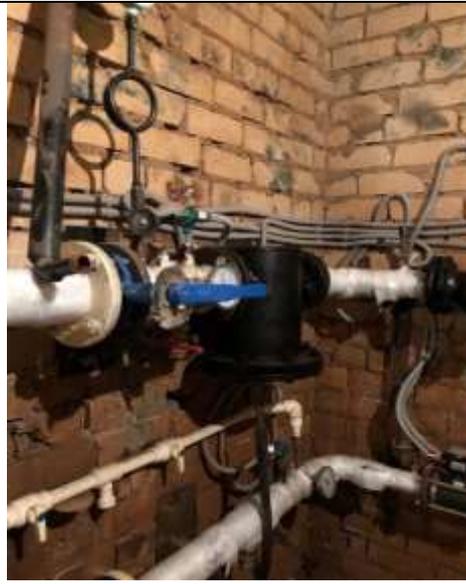
**ΦΟΤΟ№11**

5.	Подвальные помещения, узлы управления	В удовлетворительном состоянии. Фото№11	3.4.2.
6.	Электрораспределительные щиты и коробки в подъездах (распределительные шкафы), система освещения, осветительные приборы, выключатели	Открыты этажные электрощиты. Фото№12	3.2.18.

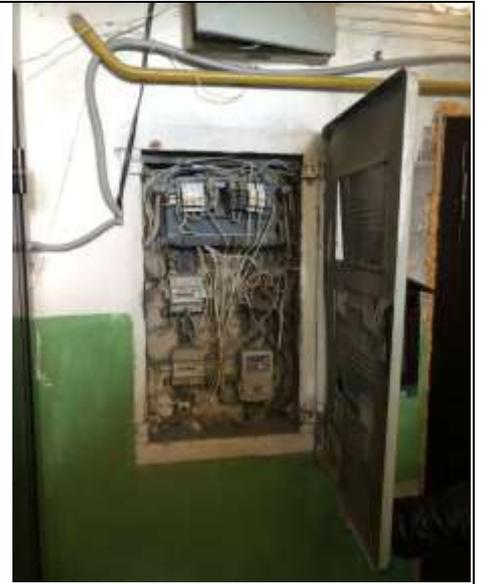
**ΦΟΤΟ№12**

7.	Сети проводной телефонной связи, интернета и кабельного телевидения	В удовлетворительном состоянии. Фото№12	-
8.	Лифты	-	-
9	Крыша здания, оголовки	отслоение от основания, разрывы и пробоины, местные просадки, расслоение в швах и между полотнищами, вздутия, растрескивание кровельного и защитного слоев. Фото№13	4.6.1.2.
10	Мусоропровод Ствол мусоропровода Приемные устройства Площадка перед загрузочным клапаном.	-	-
11	Придомовая территория, Зеленая зона (газон и грунтовые покрытия) Деревья, кустарники.	В удовлетворительном состоянии. Фото№14	-
12	Внутридворовой проезд, пешеходные дорожки	Глубокие ямы в асфальте внутридворового проезда. Фото№15	17
13	Контейнерная площадка, место размещения крупногабаритного мусора.	Площадка вокруг контейнеров завалена бытовым мусором. Фото№16	17
