**АКТ**  
**общественного жилищного контроля (проверки)**  
**многоквартирного дома № 9 ул. 2 микрорайон в г. Суrowикино**

«30» мая 2022 года

**Результаты общественного жилищного контроля (проверки)**

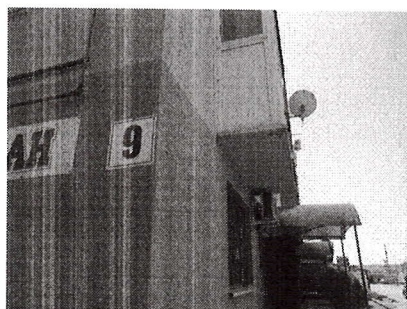
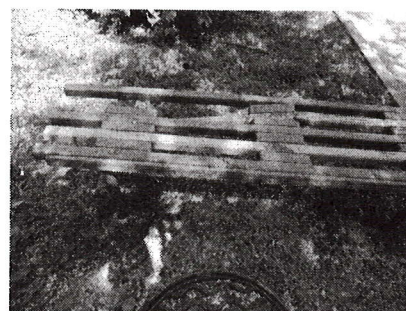
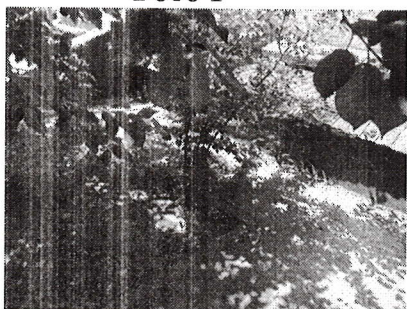
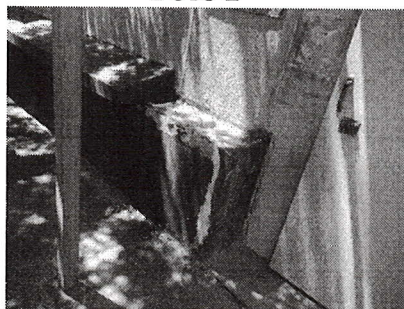
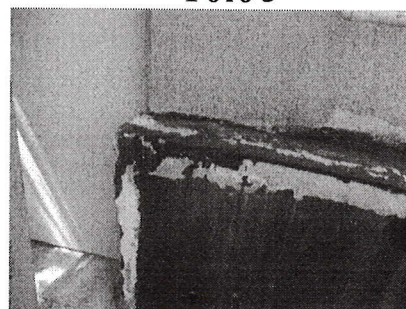
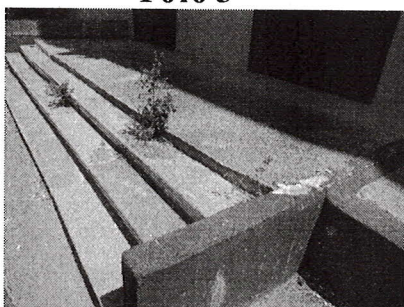
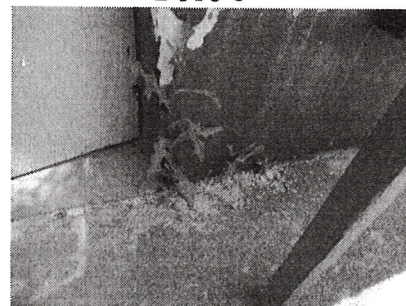
1.	Придомовая территория, цоколь отмостка.	<p>По состоянию на момент проведения осмотра придомовая территория находится в надлежащем санитарном состоянии, проведен покос травы, за исключением со стороны главного фасада здания наблюдается мусор, не организована регулярная уборка придомовой территории.</p> <p>Наблюдаются частичное наличие трещин и растительность в месте сопряжения цоколя и отмостки здания, ступеней со стороны главного фасада. Согласно пояснениям заявителей – регулярность уборки, предусмотренная заключенным договором – не исполняется. Согласно устным пояснениям представителя ООО «ГМБ И К» - должность уборщика помещений общего пользования и дворника – совмещена, на момент осмотра документально не подтверждена периодичность выполнения работ по уборке придомовой территории, предусмотренных договором</p> <p>Наблюдается частичное повреждение окрасочного и штукатурных слоев цоколя у входов в подъезды</p> <p>Осветительные приборы над входами в подъезды частично в нерабочем состоянии, разукомплектованы.</p> <p>На придомовой территории требуют ремонта лавочки перед входом в подъезд. (фото №№ 1,2,3,4,5,6,7,8,9).</p>	<p>ООО «ГМБ И К» разработать и провести мероприятия (работы) по обеспечению безопасности, приведению цоколя в надлежащее санитарно-техническое состояние, восстановление освещения над входами в подъезды, ремонт лавочки.</p> <p>Проводить уборку территории в соответствии с нормативными требованиями и заключенным договором.</p>

2.	Лестничные клетки подъездов, инженерное оборудование и сети, в них расположены.	<p>В помещениях лестничных клеток подъездов наблюдается частичное повреждение покрытия пола, система освещения помещений общего пользования частично разукомплектована, часть светильников – в небезопасном исполнении частично отсутствует фурнитура на оконных заполнениях. Требуется проведения ремонта системы отопления лестничных клеток. Периодичность санитарной уборки, предусмотренная заключенным договором, не соблюдается, на потолках и стенах верхних этажей наблюдается паутина, мытье окон в подъездах не проводится с периодичностью, предусмотренной нормативными документами и заключенным договором управления. Сети системы интернет не обслуживаются не провайдерами, не управляющей организацией, наблюдаются открытые щиты, мусор на щитах, наличие, либо отсутствие договорных отношений между провайдерами и управляющей организацией не установлено, согласно устным пояснениям представителя ООО «ГМБ И К» - договорные отношения с провайдерами в части размещения оборудования и сетей на общедомовом имуществе - отсутствуют. В подъездах и на придомовой территории отсутствуют информационные щиты, в том числе с указанием</p>	<p>ООО «ГМБ И К» разработать и провести мероприятия (работы) по обеспечению нормативных требований и договорных обязательств, в том числе для обеспечения безопасности нахождения в помещениях лестничных клеток, выполнения работ по уборке помещений и восстановлению системы освещения.</p> <p>Проинформировать, с приложением подтверждающих документов о наличии у управляющей организации договорных отношений с провайдерами, обеспечить проведение работ по обеспечению надлежащего технического состояния внутридомовых сетей и системы освещения.</p> <p>Разместить</p>
