АКТ
ОБЩЕСТВЕННОГО ЖИЛИЩНОГО КОНТРОЛЯ (ПРОВЕРКИ)
ОСМОТРА ОБЩЕГО ИМУЩЕСТВА МНОГОКВАРТИРНОГО ДОМА
№18 ПО ул. им. ДЗЕРЖИНСКОГО в г. о. г. ВОЛГОГРАД

«18» июня 2021 г.
г. о. г. Волгоград

ОБЩИЕ СВЕДЕНИЯ ПО СТРОЕНИЮ
за №18 по ул. им. ДЗЕРЖИНСКОГО, РАСПОЛОЖЕННОГО в
ТРАКТОРОЗАВОДСКОМ РАЙОНЕ г. о. г. ВОЛГОГРАД ВОЛГОГРАДСКОЙ ОБЛАСТИ
(МНОГОКВАРТИРНОМУ ЖИЛОМУ ДОМУ – ДАЛЕЕ ПО ТЕКСТУ «МКД»)

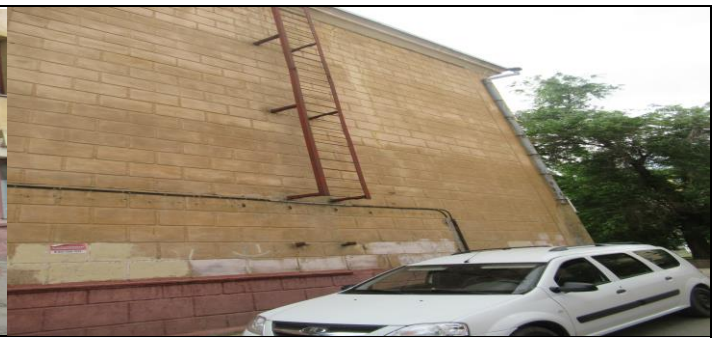
ФОТО №3

1.	ФАСАД ЗДАНИЯ МКД	<p>Видимых повреждений несущих конструкций не обнаружено в некоторых местах наблюдается разрушение элементов конструкции, из-за ненадлежащей эксплуатации (содержания) данных элементов, при это как видно на фотографиях отсутствие участка системы организованного наружного водоотвода (часть звена), что приводит к ведет к разрушению верхнего слоя штукатурки при выпадении осадков.</p> <p>Предусмотренные при строительстве здания световые приемки разрушены приемков вдоль по периметру главного фасада здания части МКД (завалены землей и вовсе заглушены). Также на лицевой стороне видна незаконная реконструкция (переустройство и перепланировку - надстройка козырька, размещение дополнительной конструкции - вывески и сделанный выход на внешнюю/лицевую сторону МКД) одним из собственников помещения (решение собрание собственников отсутствует на реконструкцию (переустройство и перепланировку) и использовании данного объекта под коммерческую деятельность).</p>	<p>УО необходимо восстановить герметичность системы организованного водоотвода, восстановить приямки (очистить от земли и растительности, мусора), операторам телекоммуникационной сети интернет/телевидения и оптоволокна направить претензии о порче общего имущества и необходимости проведения работ по восстановлению части элементов конструкции в надлежащее техническое и эксплуатационное состояние.</p> <p>Отчет ООО «Арх Проект Групп» о ненадлежащем -аварийном состоянии по данному объекту имущества.</p>

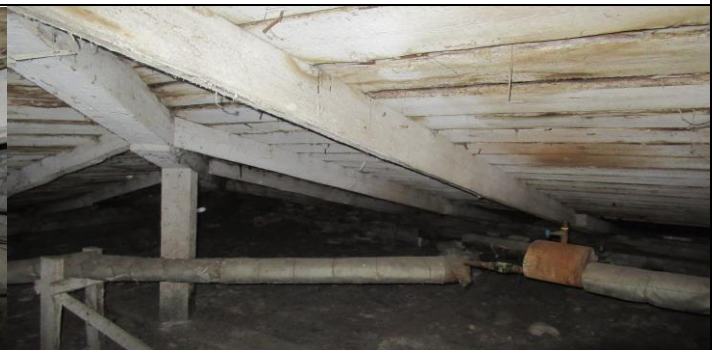
ФОТО №16

2.	ЧЕРДАЧНОЕ ПОМЕЩЕНИЕ	<p>На момент осмотра чердак находится в надлежащем санитарно-техническом состоянии, сухой, балки элементов крыши в надлежащем состоянии, которые обработаны противопожарным составом, но из-за ненадлежащей эксплуатации (содержания) в некоторых местах видны следы от протекания кровельного покрытия из-за чего часть элементов крыши требуют замены, но при этом повреждение данных конструкции составляет менее 2% от общего объема и после проведения работ по ремонту и замене поврежденных участков или укреплению могут далее эксплуатироваться.</p>	<p>УО необходимо проведения профилактических мероприятий ввиду того, что износ некоторых элементов конструкций составляет менее 2%, то необходимо в рамках обязательств, предусмотренных договором управления, в рамках производства работ по содержанию и ремонту общего имущества МКД выполнить восстановительные работы в части данных элементов конструкции и недопущению разрушению остальных элементов конструкции чердака.</p> <p>Отчет ООО «Арх Проект Групп» о аварийном состоянии конструкции.</p>

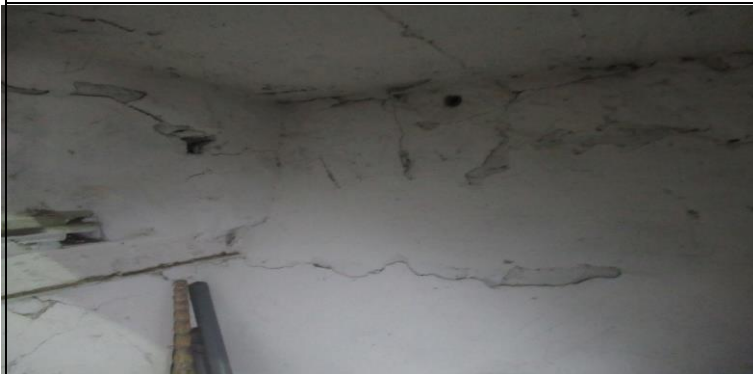
ФОТО №38

3.	ПОДВАЛЬНОЕ ПОМЕЩЕНИЕ	<p>Наблюдаются последствия механического повреждения и следы физического воздействия на строительные конструкции, порча общего имущества МКД, а именно ввиду того, что доступ в подвальное помещение не ограничен, видно, что перекрытие между подвалом и помещениями первого этажа повреждено именно в результате физического воздействия, т.е. умышленный ущерб, а под нежилым помещением, видны следы реконструкции (переустройство и перепланировку), более того видны деревянные подпорки и заливка произведена бетонной смесью, т.е. фактически нежилое помещение произвело реконструкцию(переустройство и перепланировку), что привело к дополнительной нагрузке на фундамент, тем самым верхнее перекрытие деревянное, стало бетонным и деревянные подпорки его поддерживают. Следы физического воздействия видны по всему подвальному помещению, при этом данные подлежат восстановлению. Из-за отсутствия естественной вентиляции и замуровывание прямков, происходит постоянное увлажнение конструкций и инженерных сетей, что приводит данные элементы в непригодность для дальнейшей эксплуатации.</p>	<p>УО, стоит обратить внимание, закрыть и оснастить запорными устройствами подвальное помещение, ограничить доступ посторонних лиц в подвальное помещение, провести полное обследование над нежилым помещением, на предмет незаконной реконструкции (переустройство и перепланировку) верхней плиты/потолка в подвальном помещении над нежилым помещением, на предмет наличия проекта, разрешения администрации на проведение данного вида работ, согласие собственников МКД на проведения данной реконструкции и введение данной реконструкции в эксплуатацию. В соответствии СП 54.13330.2016 «Здания жилые многоквартирные» СНиП 31-01-2003 от 04.06.2017г. ОКС91.040.30 и в соответствии с главой 4 ЖК РФ Инспекции государственного жилищного надзора Волгоградской области совместно Управление «Жилищной инспекции Волгограда», необходимо проверить законность проведение работ собственником нежилого помещения на реконструкцию (переустройство/перепланировку). Отчет ООО «Арх Проект Групп» ненадлежащий по данному объекту имущества.</p>

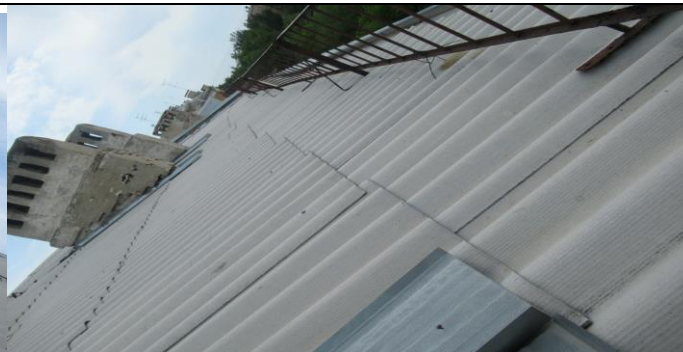
ФОТО №63

№ п/п	НАИМЕНОВАНИЕ КОНСТРУКЦИЙ, ОБОРУДОВАНИЯ, ЭЛЕМЕНТОВ ОБЩЕГО ИМУЩЕСТВА	ОЦЕНКА СОСТОЯНИЯ ИЛИ КРАТКОЕ ОПИСАНИЕ ДЕФЕКТОВ И ПРИЧИН ЕГО ВОЗНИКНОВЕНИЯ С УКАЗАНИЕМ ОБЪЕМА И МЕСТА ДЕФЕКТА	МЕРОПРИЯТИЯ, НЕОБХОДИМЫЕ ДЛЯ УСТРАНЕНИЯ ВЫЯВЛЕННЫХ НЕДОСТАТКОВ
4.	КРОВЛЯ	Видимых повреждений не выявлено, были проведены работы на кровельном покрытии, действует постгарантийный срок	УО необходимо обратить внимание, на неравномерное прилегание кровельного покрытия к лагам на крыше и в некоторых местах видны сквозные отверстия, которые необходимо в период профилактических мероприятий заделать. Отчет ООО «Арх Проект Групп» ненадлежащий по данному объекту имущества.
