**АКТ**  
**ОСМОТРА САНИТАРНО-ТЕХНИЧЕСКОГО СОСТОЯНИЯ**  
**ОБЩЕГО ИМУЩЕСТВА**  
**МНОГОКВАРТИРНОГО ЖИЛОГО ДОМА**  
(учебный акт общественного жилищного контроля (проверки)  
многоквартирного дома)

Дата: 05.12.2022.

Наименование населенного пункта г. Волгоград, Дзержинский район  
Улица, № дома 51-й Гвардейской Дивизии, дом 21  
Организация, осуществляющая управление ТСН «ГВАРДЕЙСКИЙ»

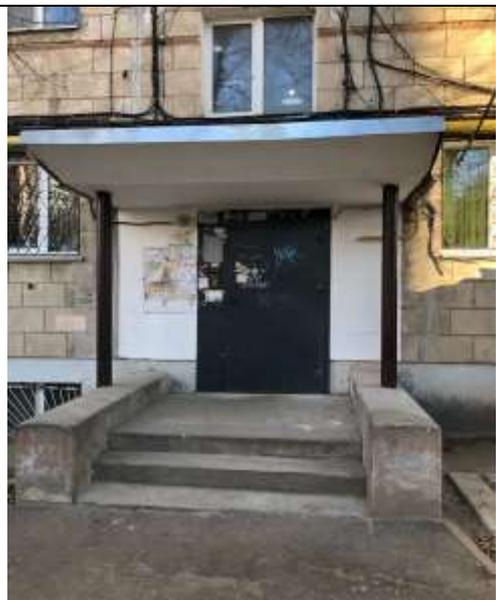
ФОТО№1

№ п/п	Наименование конструкций, оборудования и элементов благоустройства	Оценка состояния или краткое описание санитарно-технического состояния, при выявлении дефекта его описание, с указанием объема и места дефекта	Нарушение нормативов, пунктов договора
1..	Козырьки над входом в подъезд и входные группы	В удовлетворительном состоянии. Фото№1	-
2.	Фасад здания, балконы, система водоотвода	Глубокая трещина в фасаде и отпадение штукатурки местами, выветривание швов. Ширина трещины 1,5мм. Фото№2 Балконы и водоотвод в удовлетворительном состоянии. Фото№3,4	4.2.3.2. 4.2.1.18.
3.	Отмостка, цоколь здания	Деформация и изменение угла наклона; Отрыв отмостки от наружных стен здания на отдельных участках. Ширина отрыва 1,5мм; Трещины в цокольной части здания. Ширина	4.1.6. 4.1.7. 4.1.1.

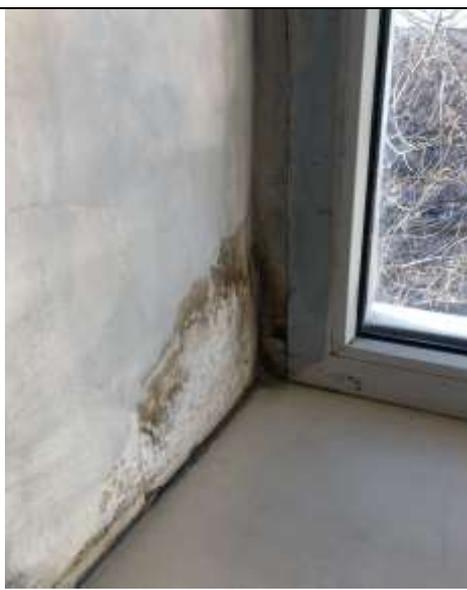
ФОТО№8

трещины 1,5мм. Фото№5	
4.	ПОДЪЕЗДЫ лестничные клетки и площадки Лестничные марши и ограждения Оконные заполнения, подоконники Полы Стены и потолки	Выбоины и сколы местами в ступенях; Фото№ 6 Отдельные повреждения перил; Фото№7 Значительные трещины окон в местах сопряжения коробок со стенами, возникновение на откосах плесени; Фото№8 Полы в удовлетворительном состоянии; Фото№6 Глубокие трещины в стенах и отпадение штукатурки местами. Ширина трещины 5 см; Фото№9 Разрушение отделочного слоя потолка, следы протечек. Фото№10	4.8.4. 4.8.13. 4.8.6. 4.7.7. 3.2.8.

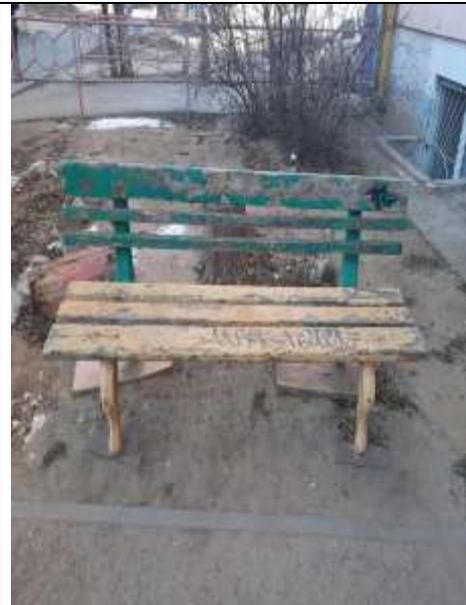
**ΦΟΤΟ№14**

7.	Сети проводной телефонной связи, интернета и кабельного телевидения	В удовлетворительном состоянии. Фото№12	-
8.	Лифты	-	-
9	Крыша здания, оголовки	отслоение от основания, разрывы и пробоины, местные просадки, расслоение в швах и между полотнищами, вздутия, растрескивание кровельного и защитного слоев. Фото№13	4.6.1.2.
10	Мусоропровод Ствол мусоропровода Приемные устройства Площадка перед загрузочным клапаном.	-	-
11	Придомовая территория, Зеленая зона (газон и грунтовые покрытия) Деревья, кустарники.	В удовлетворительном состоянии. Фото№14	-
12	Внутридворовой проезд, пешеходные дорожки	Глубокие ямы в асфальте внутридворового проезда. Фото№15	17
13	Контейнерная площадка, место размещения крупногабаритного мусора.	Площадка вокруг контейнеров завалена бытовым мусором. Фото№16	17
