АКТ
общественного жилищного контроля (проверки)
многоквартирного дома № 76 по адресу пос. Саши Чекалина в г. Волгограде

«15» октября 2021 года

Наименование юридического лица, осуществляющего управление общим имуществом собственников многоквартирного дома - управляющая организация: - ООО «УК ЖИЛИЩНЫЙ СТАНДАРТ», ИНН 3461062950 ОГРН 1173443028307,

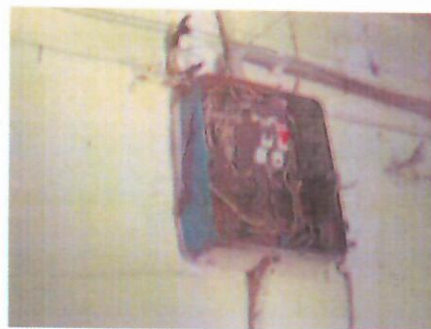
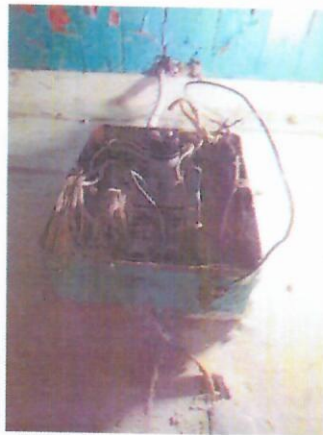
3.	Помещения подъездов, квартир	<p>В подъездах 1 и 2 открыты электрические распределительные коробки, что создает опасность для неограниченного круга лиц, в том числе детей. (фото №№ 3,7,44)</p> <p>В подъездах 1 и 2 не проводился текущий ремонт. Стены, потолки, полы в ненадлежащем состоянии, разрушение штукатурного и окрасочного слоев. (фото №№4,5,6,9,43)</p> <p>После установки пластикового окна в подъезде не восстановлены сбитые части штукатурного слоя стены, отсутствует отделка откосов. (фото № 9)</p> <p>Замена почтовых ящиков не производилась (фото №19)</p> <p>В квартире заявителя №7 на потолке имеются следы затёчности, отслоение обоев в углу комнаты, присутствие плесени в местах намокания стены и потолка. (фото №№ 21,22,23,24,25,26,27,28)</p> <p>Разрушение напольного покрытия (ламинатная доска) из за попадания влаги. (фото №29)</p> <p>Протекание в комнату с чердака влаги по стояку в углу жилой комнаты (фото №31)</p> <p>Не отремонтированы дверные откосы между входной подъездной дверью и второй подъездной дверью. (фото №№ 38,39,40,41)</p>	<p>ООО «УК Жилищный стандарт», УНО "Региональный фонд капремонта", с привлечением подрядной организации, разработать и оперативно провести мероприятия (работы) по устранению причин подтопления квартиры №7.</p> <p>Привести <u>все элементы</u> электрической сети (в том числе освещение) подъездов 1 и 2 в соответствии с требованиями нормативных документов.</p>

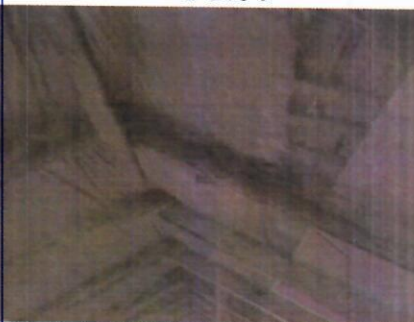
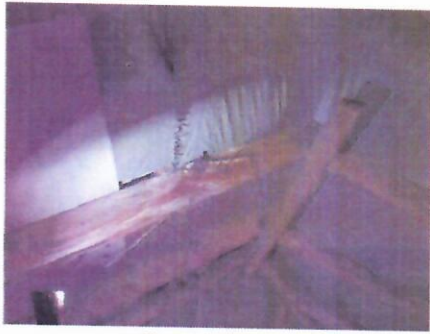
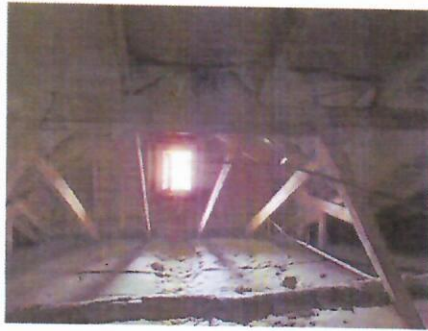
<p>составами, не окрашены. (фото №№12,13,14)</p> <p>Отсутствуют настилы на полу для прохода к чердачному окну и для обслуживания инженерных систем, расположенных в чердачном помещении. (фото №№14,15,18)</p> <p>Наличие трещин на фасаде здания более 500мм длиной. (фото №№ 32,33)</p> <p>Наличие трещин и дыр под водоотливами окон квартир первого этажа. (фото №34)</p> <p>Трещины в сандрике. (фото № 35)</p> <p>Недостаточный вылет кровли (менее 250мм) (фото №36)</p> <p>Деревянный карниз по периметру здания не окрашен и не обработан защитными составами (фото №37)</p>	<p>соответствие с Федеральным законом от 23.11.2009 N 261-ФЗ изоляцию труб теплоснабжения в чердачном помещении.</p>
